2023年3月度 炭焼き部会レポート

横浜市 自然体験施設
NPO都筑里山俱楽部 炭焼き部会

炭焼き部会 3月度 活動レポート

3月30日 文責 炭焼き部会 小山

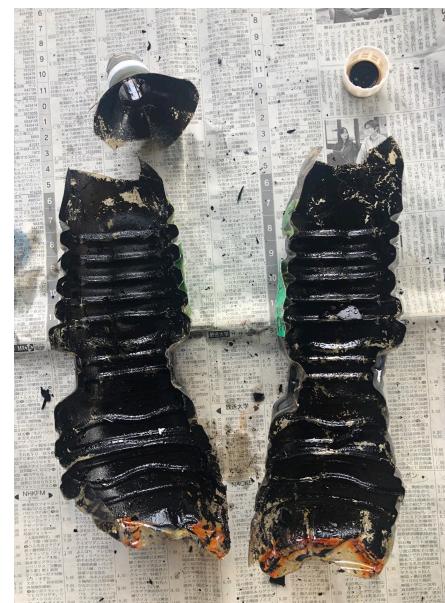
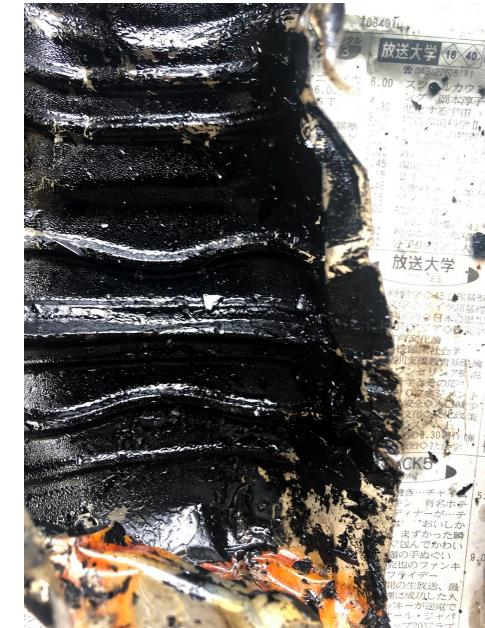
空になったボト
ルを分解カット

タールが壁面に
薄く付着、沈殿
物はなかった

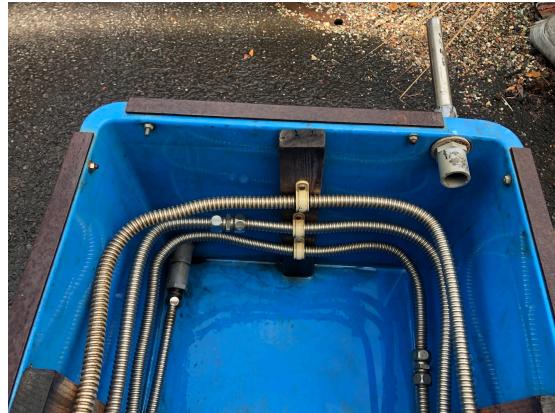
竹酢液蒸留 冷却BOXの構造 写真

長期間使用しており、補修
が必要な時期となっており、
構造詳細を確認

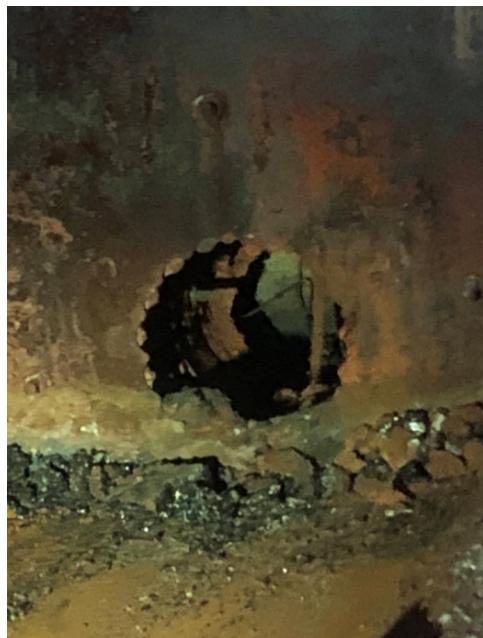
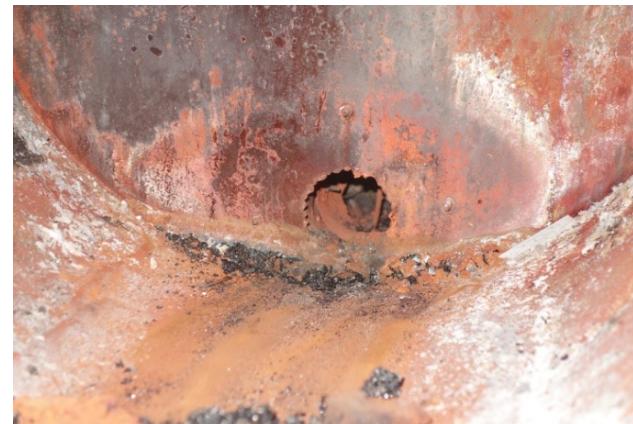
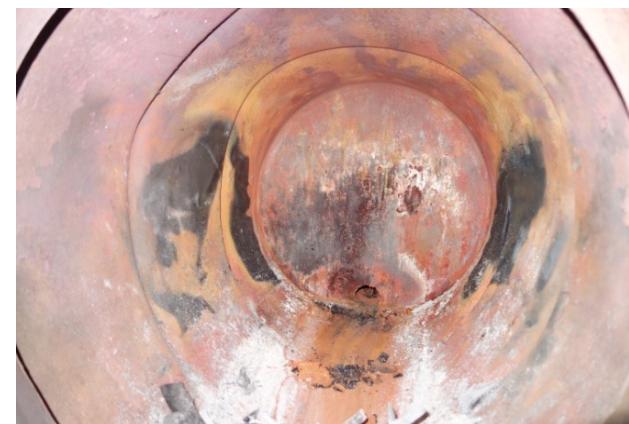
MK-2 窯(左側) 煙道曲がり部分を中心とした損傷状況(窯出し後チェック)

- MK-2窯も 劣化状況をチェックした所、煙道の曲がり部分に 穴が開いていることが判明した。(排水、排タル用のドレン配管先端の水による密閉が行われていることを再確認し、使用した)
 - 結局、MK-1もMK-2も20回程度の炭焼き利用で、煙道の曲がり部分の損傷(穴あき)が起こり、不完全な状況下で 使用せざる得なくなった

曲がり部分は、全欠損
し旧煙道やドレン側へ
完全につながった状態
あと何回使えるか？？

注3)MK-1は、解体し 先行して補修開始の予定、MK-2も 煙道曲がり部に損傷あるが、当面 継続して使用する。MK-1の改造進捗状況により、投入窯の見直しもあり

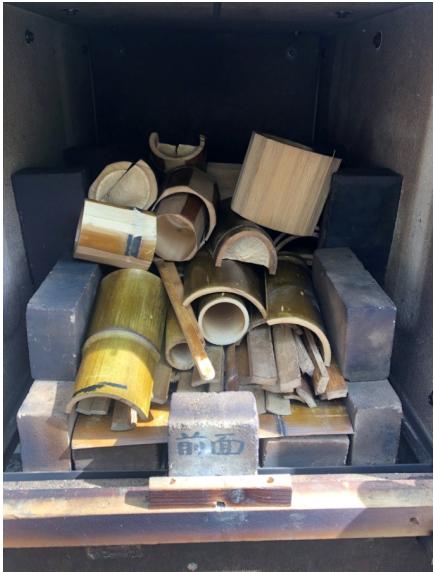
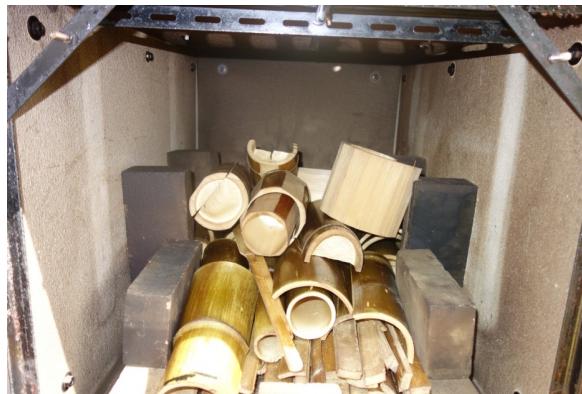
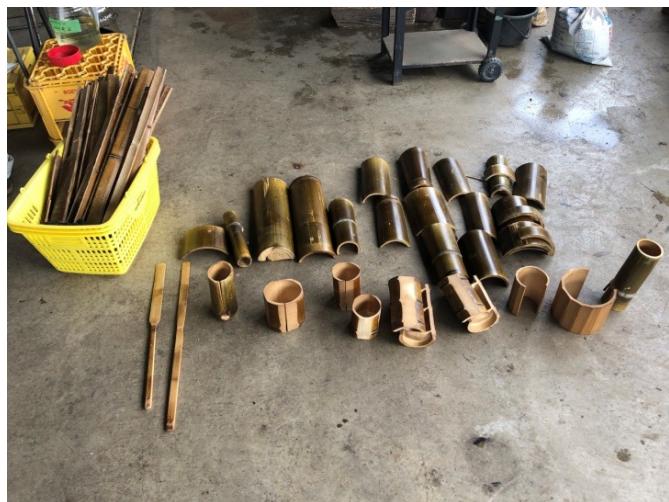
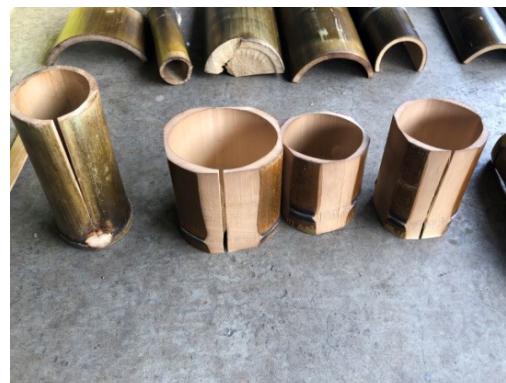
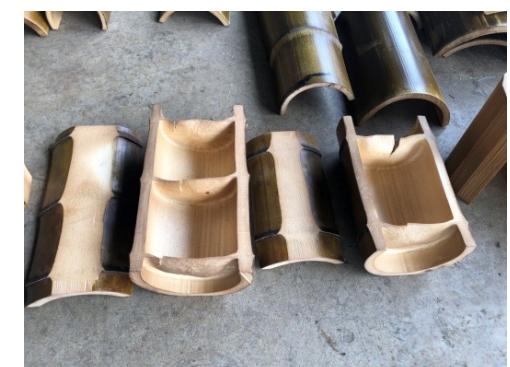
スモークBOXでの 竹製品着色トライ結果

- 靴べら以外 全てにクラックが入り、失敗。 条件見直し必要
