# 2025年2月度 炭焼き部会レポート

# <竹炭の質・収量の改善に向けて>

# <挿入した煙突缶と窯-煙道を連結する接続部品の構造および位置関係>

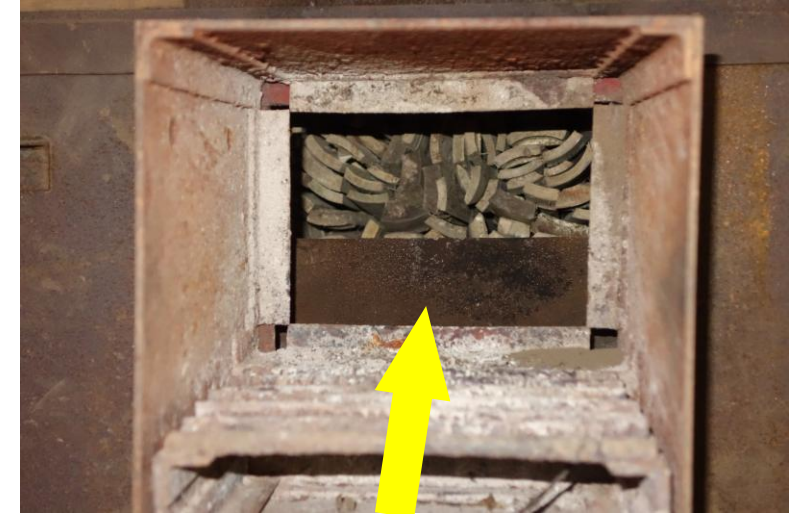
遮蔽版

仮説1を確認するため、炭材の詰め方や焚口通風口からの送風が窯上部に流れるよう、遮蔽板を手前に置くなどの工夫をして実験を行ったが、思うほどの改善は見られなかった。

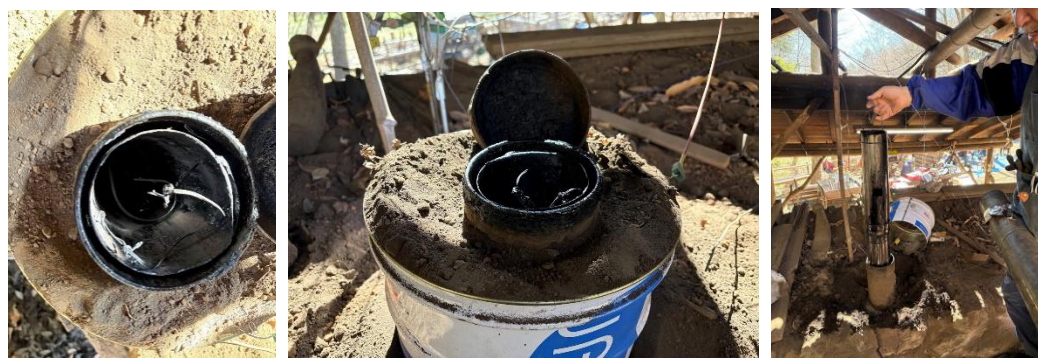
A 追加挿入した新品煙突缶の設置状態

煙突缶は、下部の煙道接続部品（通称：弁当箱）に対して底つき状態になるように押し込み、TOP面がオリジナル煙道面とほぼ同じになるよう長さをカットして調整し設置した（写真上／左・中央）。

（工夫2）煙突内部（垂直坑）に新品煙突缶を挿入（二重化）、外部からの冷気流入を制御

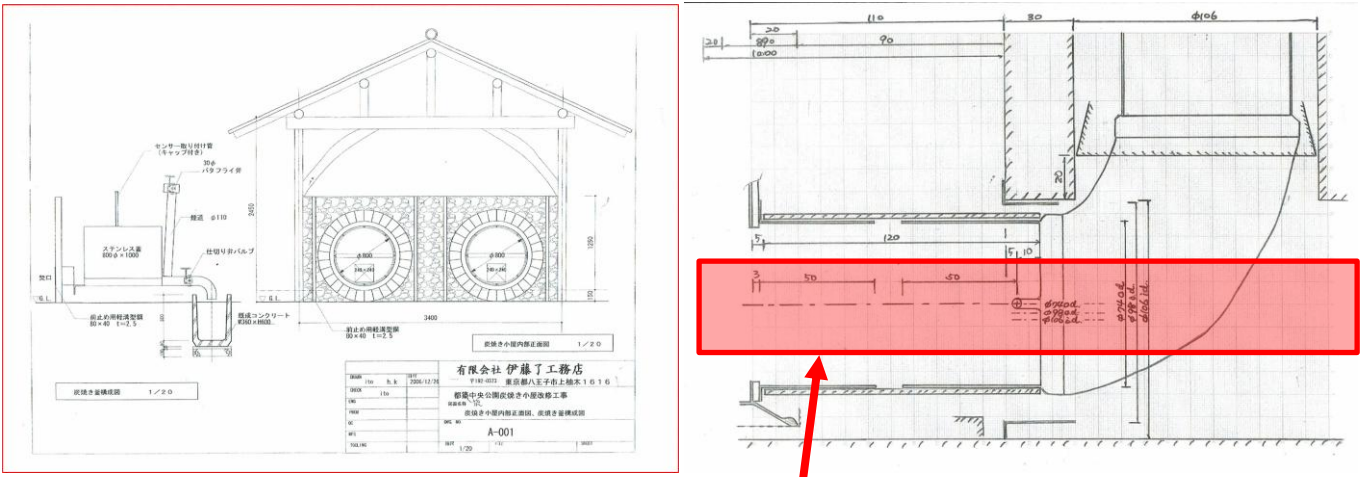
B 旧SUS窯設計図と接続部品の設置位置関係

旧SUS窯の窯-煙道接続部品である「90° 煙突エルボ」は、一昨年の窯解体時の点検では酸化による損傷で激しくボロボロになっていた（写真下右）。改修した新窯では、窯と煙道を接続する部品：通称 **弁当箱（赤矢印部分）** は旧SUS煙道に対してオープンな状態で配置されている（設計図：右上）。

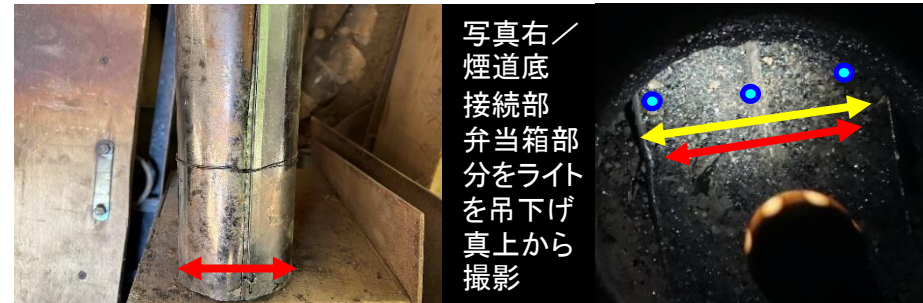
C 新品煙突缶の下部の接続状態

煙道底部に挿入してある接続部品のエッジ（写真上右、青丸）は左右と中央部の計3カ所あるが、追加挿入した新品煙突缶の直径（赤の矢印寸法）が左右エッジ幅（黄の矢印）より小さく、中央エッジにあたって底つきとなって接続されており、煙道煙突への上下方向の接続部の隙間は5mm前後と非常に狭く、通風孔はかなり絞られていたと思われる。→精錬中の軽微なバックフローの原因か？

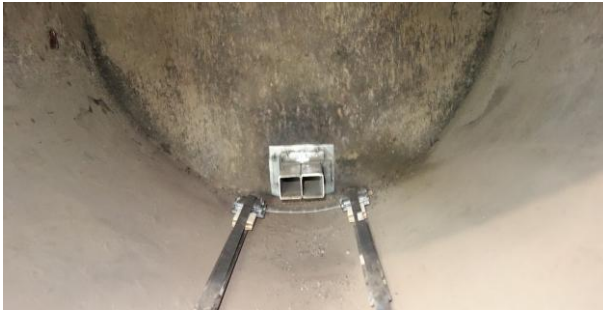
接続部品（通称弁当箱）をオリジナルの外窯SUS缶に接続した状態

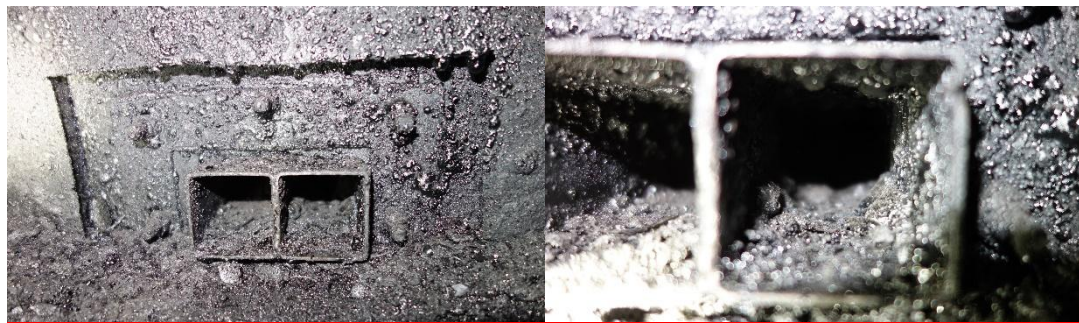
煙道への出口（右：拡大）

自発炭化反応中の温度は煙道口で330℃、窯下部で830℃まで上昇し、終盤に軽微な煙のバックフローが起きたものの確かな精錬を示すブルーフレームを長時間観察できた。竹炭の出来として質・量ともに以前と同様の域まで戻すことができた。したがって、煙道口付近の固形物除去（工夫1）と煙突内部（垂直坑）への新品煙突缶挿入（工夫2）の効果があったものと思われる。

（工夫1）煙道口付近に付着した固形物を除去、炭化中の対流を改善
