横浜市 自然体験施設
NPO都筑里山俱楽部 炭焼き部会

2023年6月度 炭焼き部会
レポート

炭焼き部会 6月度 活動レポート

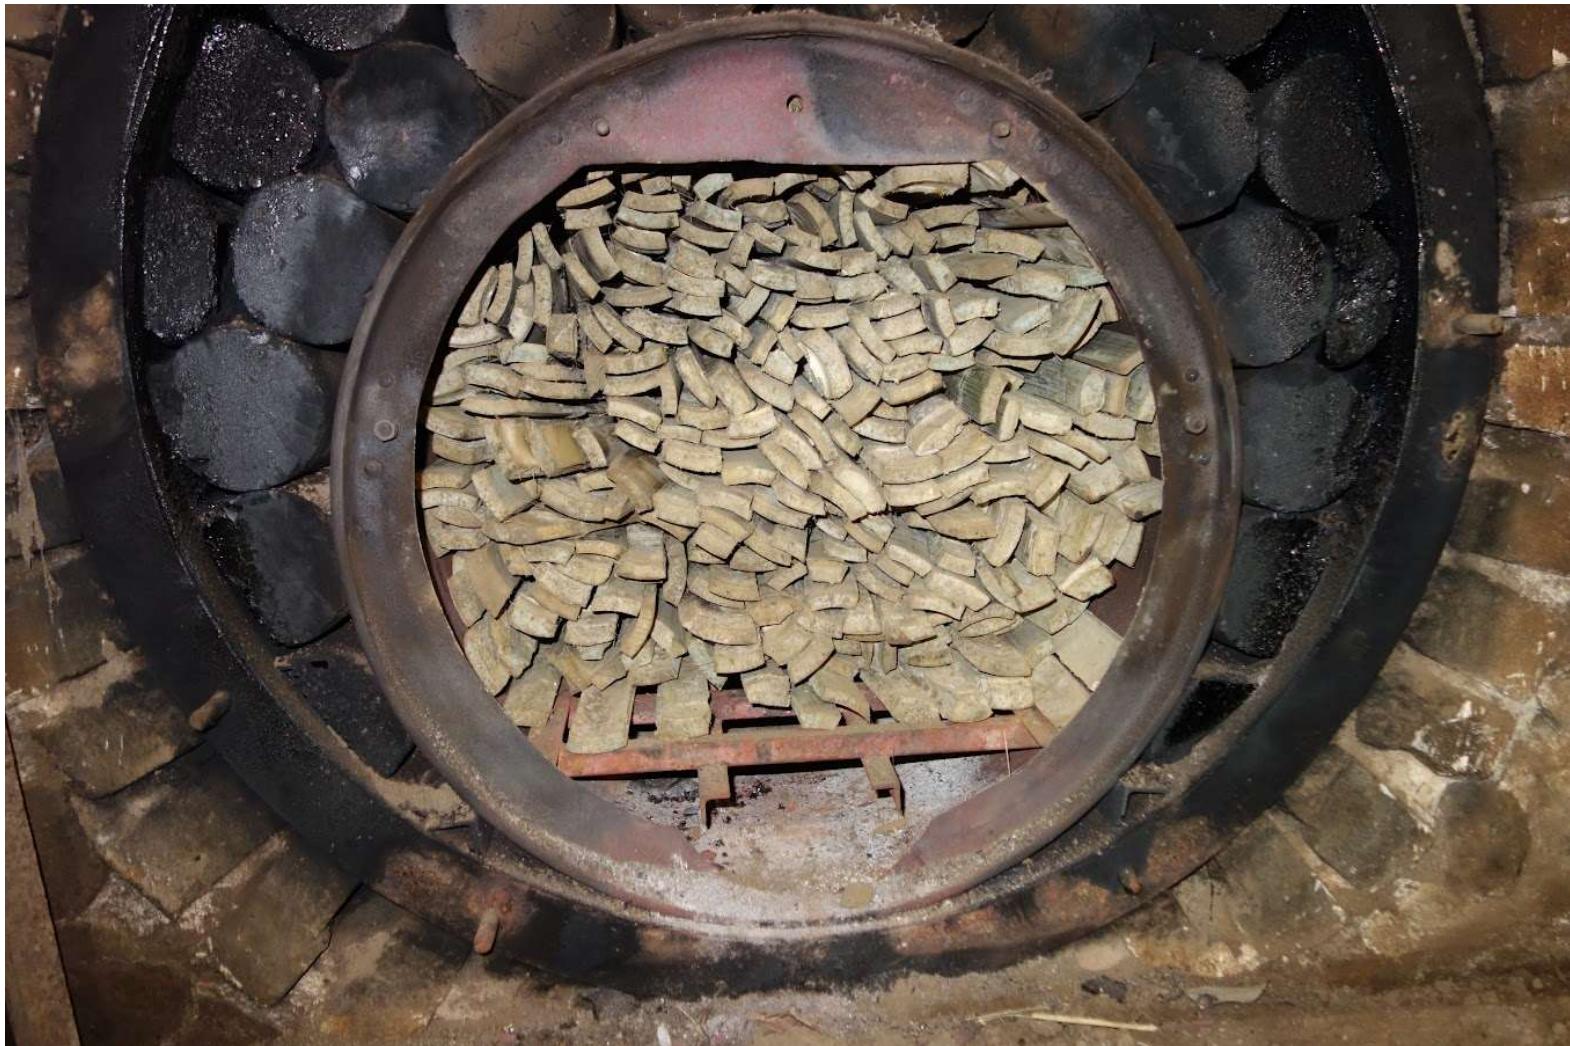
6月10日 竹材のセット状況

MK-2 窯内 68cm 太さいろいろの長寸
1年 成長竹の元口側、約3カ月の自然乾燥 (平均乾燥重量 減 35%品、青力ビ多発)
炭焼き部会 一般向け レポート

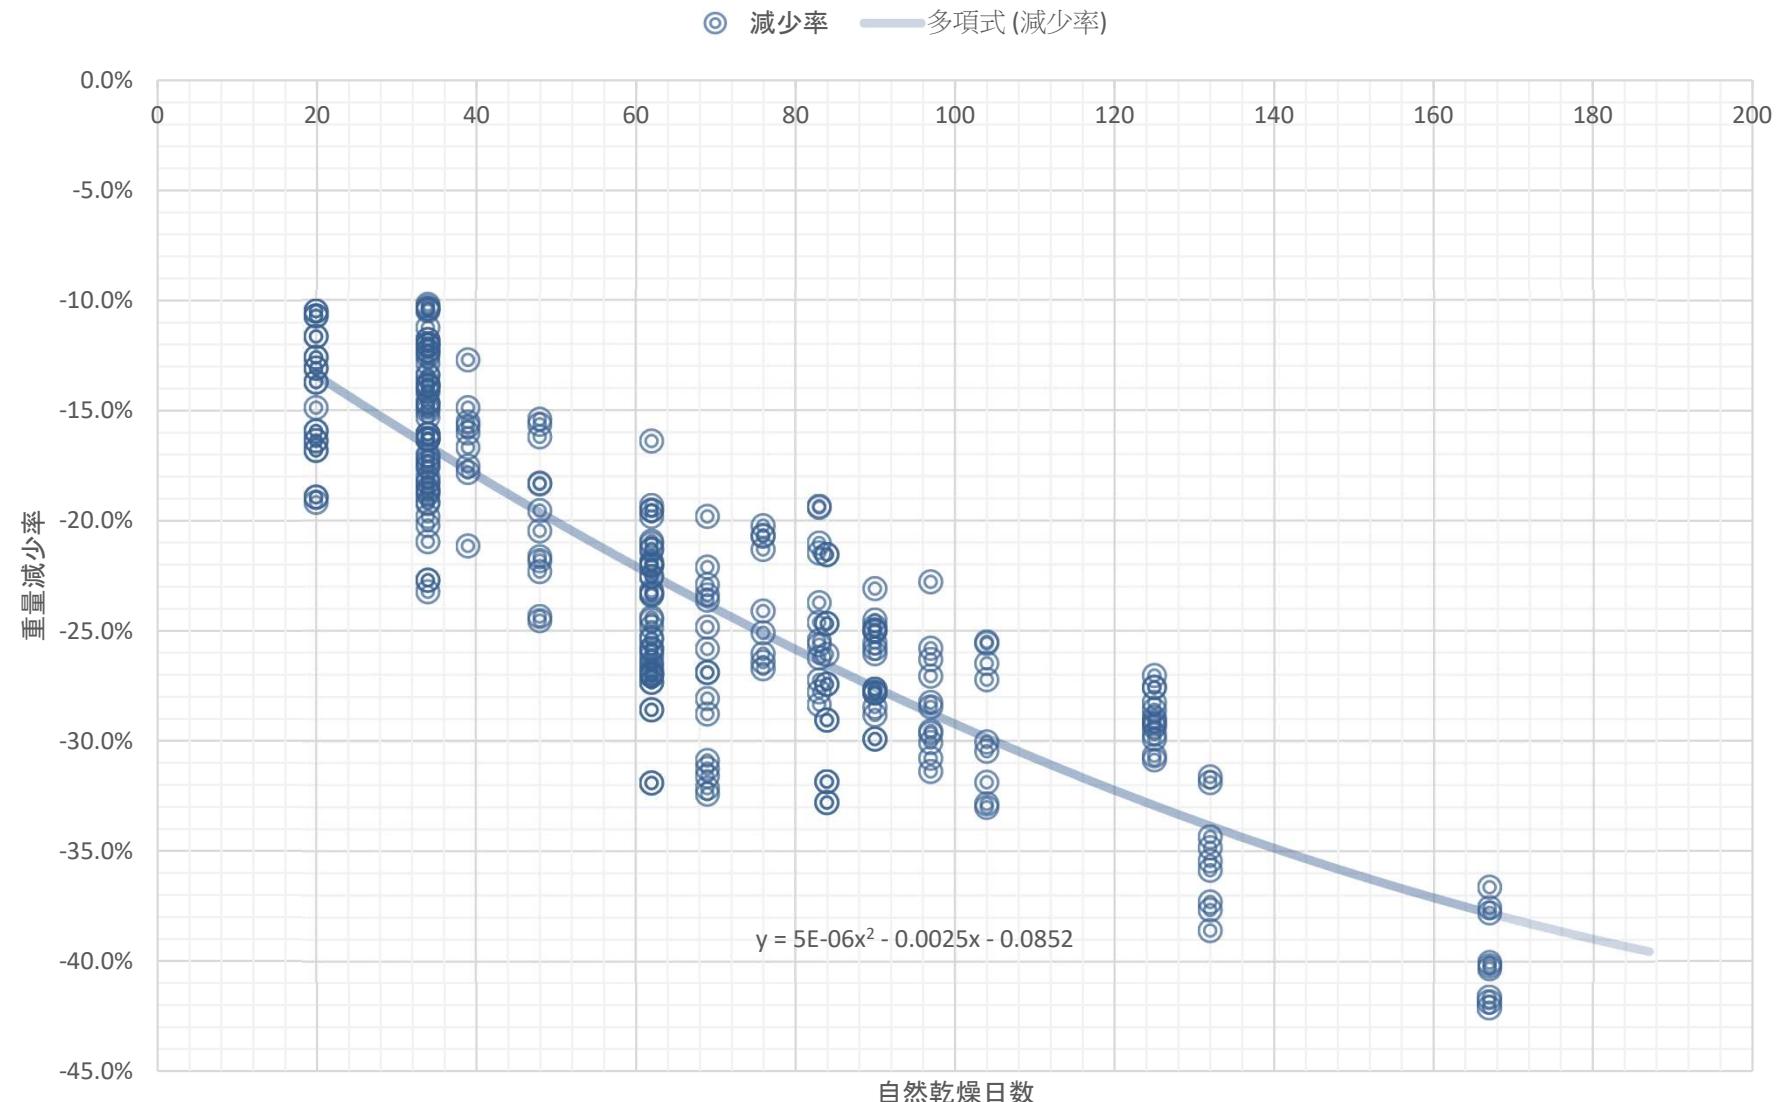
5月19日測定結果反映、自然乾燥日数と重量減少率

10Kg前後／1束 の単位で重量変化を毎月モニター中

- 5月から6月の1カ月間で、重量減がなかったり、逆に重量微増の乾燥束が出現した。
 - 乾燥日数が長いものは190日まで到達、初期重量から30%以上乾燥が進んだ束では、湿度の高まった梅雨時では 吸湿作用が働いたと思われる
 - 全束データのプロットにも変化が見られ、カーブフィッティング曲線が平行に推移始めた
 - 2～3カ月以内の乾燥初期の束では、重量減が続いている
 - 防虫ネットのマイナス面として、保管中の竹材表面への通風が妨げられることから、青かび発生が顕著になっていると思われる

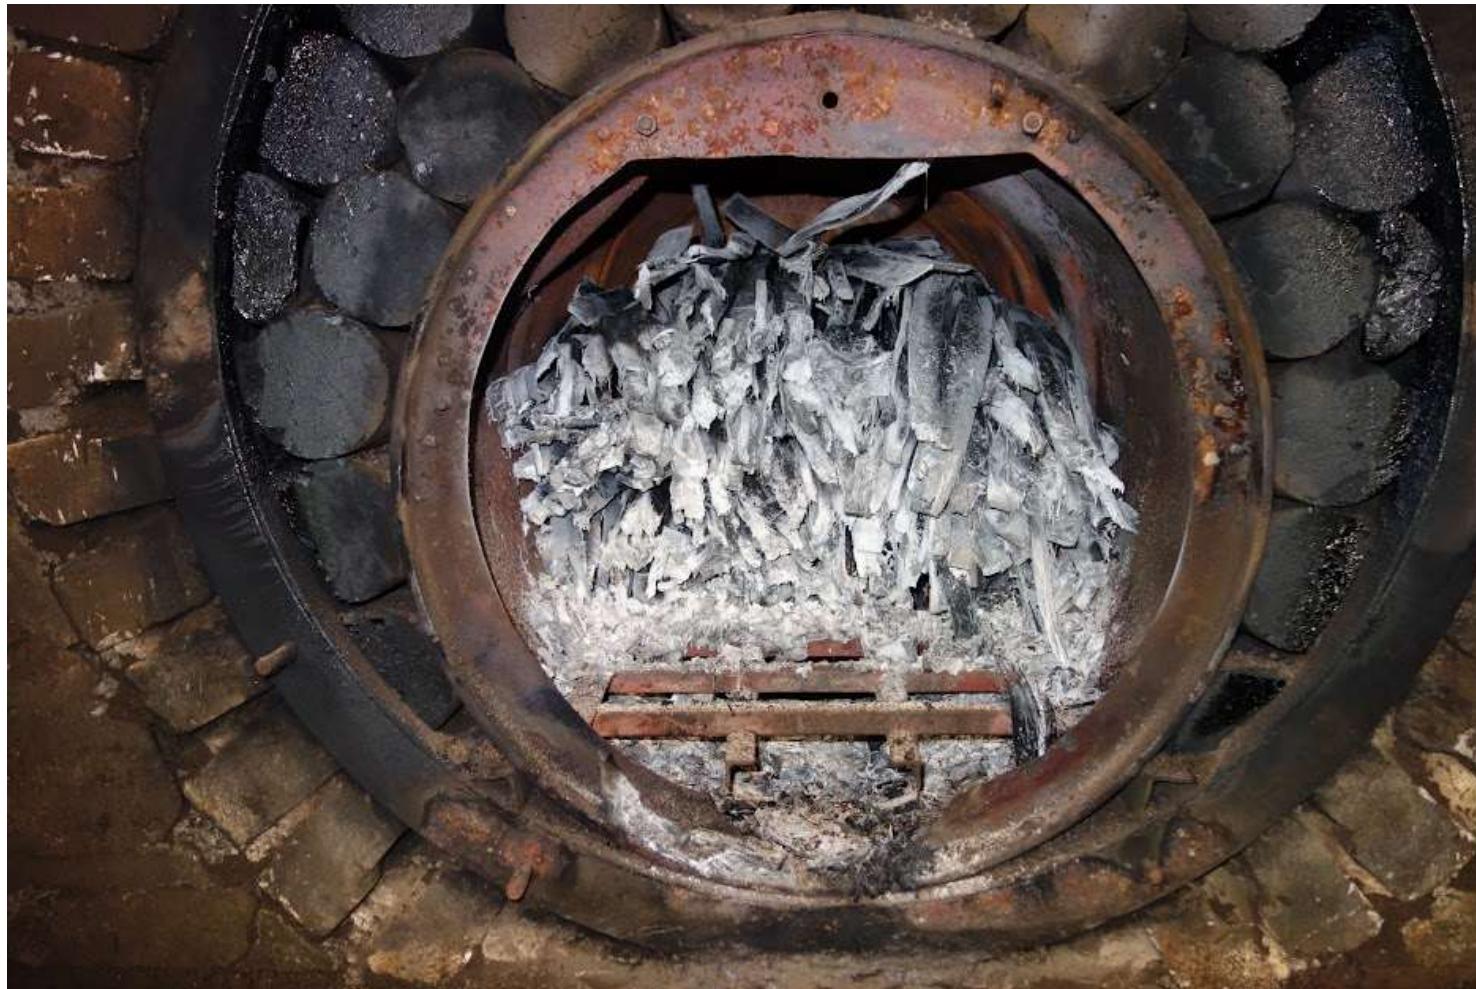
6/24 出炭状況(MK-2(左窯)のみ)

68cmの長寸 竹材の出炭状態)
1年 成長竹の元口側、約3カ月の自然乾燥後

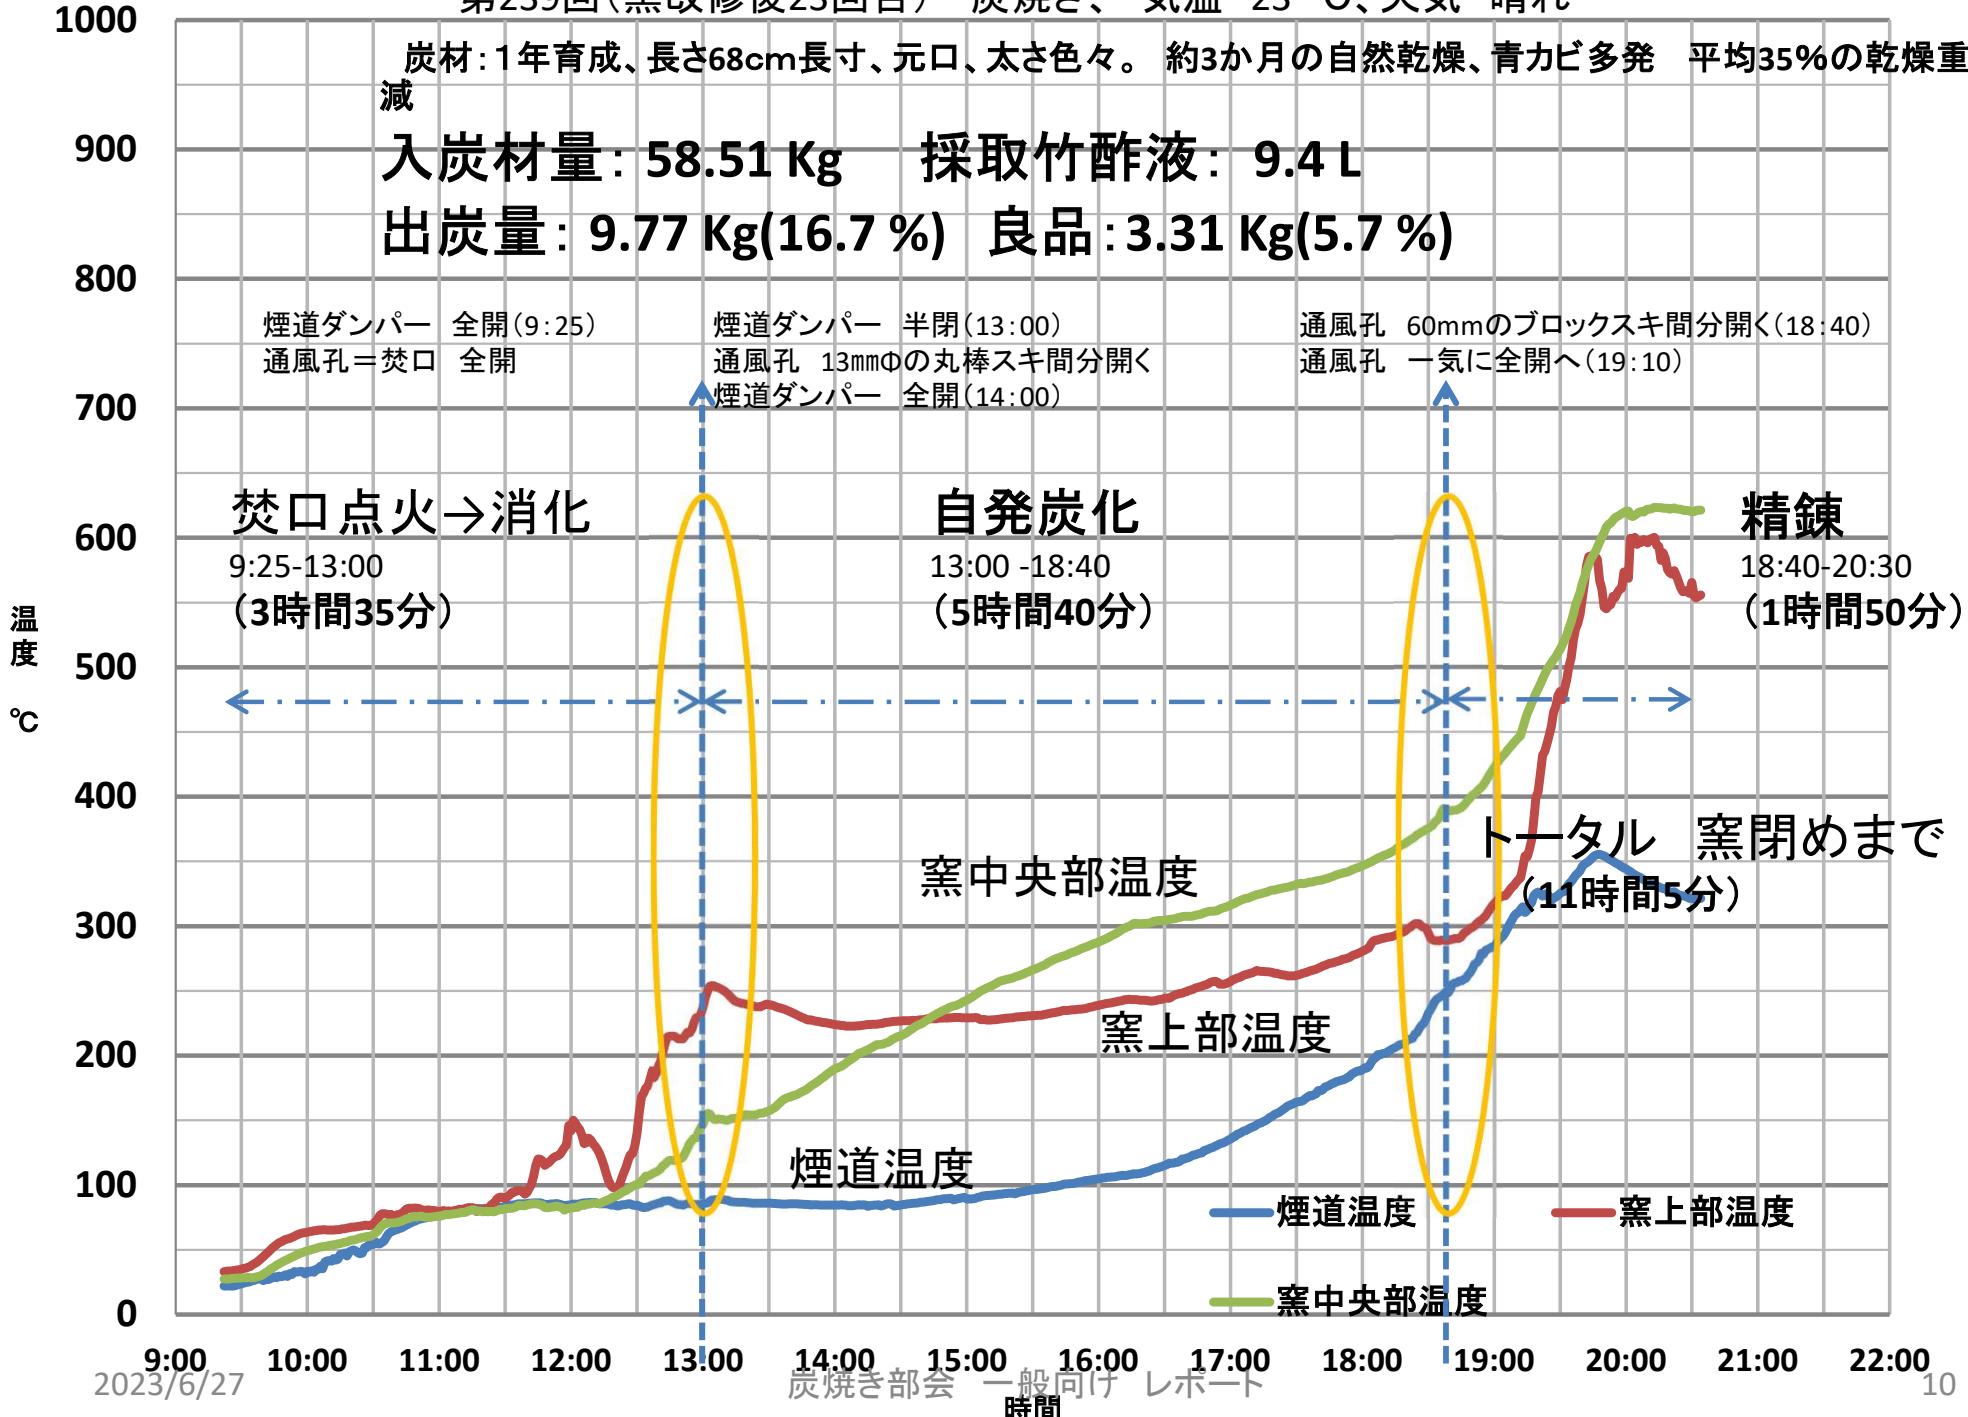
2023年6月17日(土) 宮谷戸 MK-2窯 竹炭焼き結果

第239回(窯改修後23回目) 炭焼き、気温 23 °C、天気 晴れ

炭材:1年育成、長さ68cm長寸、元口、太さ色々。約3か月の自然乾燥、青カビ多発 平均35%の乾燥重量減

入炭材量: 58.51 Kg 採取竹酢液: 9.4 L

出炭量: 9.77 Kg(16.7%) 良品: 3.31 Kg(5.7%)

煙道ダンパー 全開(9:25)
通風孔=焚口 全開

煙道ダンパー 半閉(13:00)
通風孔 13mmΦの丸棒スキ間分開く
煙道ダンパー 全開(14:00)

通風孔 60mmのブロックスキ間分開く(18:40)
通風孔 一気に全開へ(19:10)

焚口点火→消化
9:25-13:00
(3時間35分)

自発炭化
13:00 -18:40
(5時間40分)

精錬
18:40-20:30
(1時間50分)

トータル 窯閉めまで
(11時間5分)

- 5月度と同様に、窯出口煙道部にレンガを置いて絞る方式(ばじょうじ窯方式)で、炭化時間をゆっくり進ませることができた。材料の違いはあるが、対策前の炭化時間2時間15分、前回は4時間15分、今回も5時間40分。しかし、1年成長の若竹での炭焼きであつた為、最高温度は、620°Cレベルとなった
 - 絞った煙道口に向けて通路のような空洞部は出現しなかった。出炭率(17%)、良品率(6%)は、低いレベルであった。ブルーフレームの出現もなかった。
 - 窯から炭を引き出す時の擦れ音も低く、選別でも脆い竹炭が多かった。竹炭としては、くず炭に近い柔らかく脆いものが主体で、1年成長竹は、予想した通り硬い竹炭狙いの竹材としては適さないとの確認ができた
 - 4月度から始めた竹の成長期間3水準と自然乾燥2条件での竹炭の品質差検証は、3ヶ月乾燥での4-5年、3年、1年の結果が出そろった。4月→5月以降で煙道への出口を絞った炭焼き条件の大きな変更を行っているが、興味深い結果がでつつある。7月度から、乾燥期間6ヶ月での炭焼きが始まる。

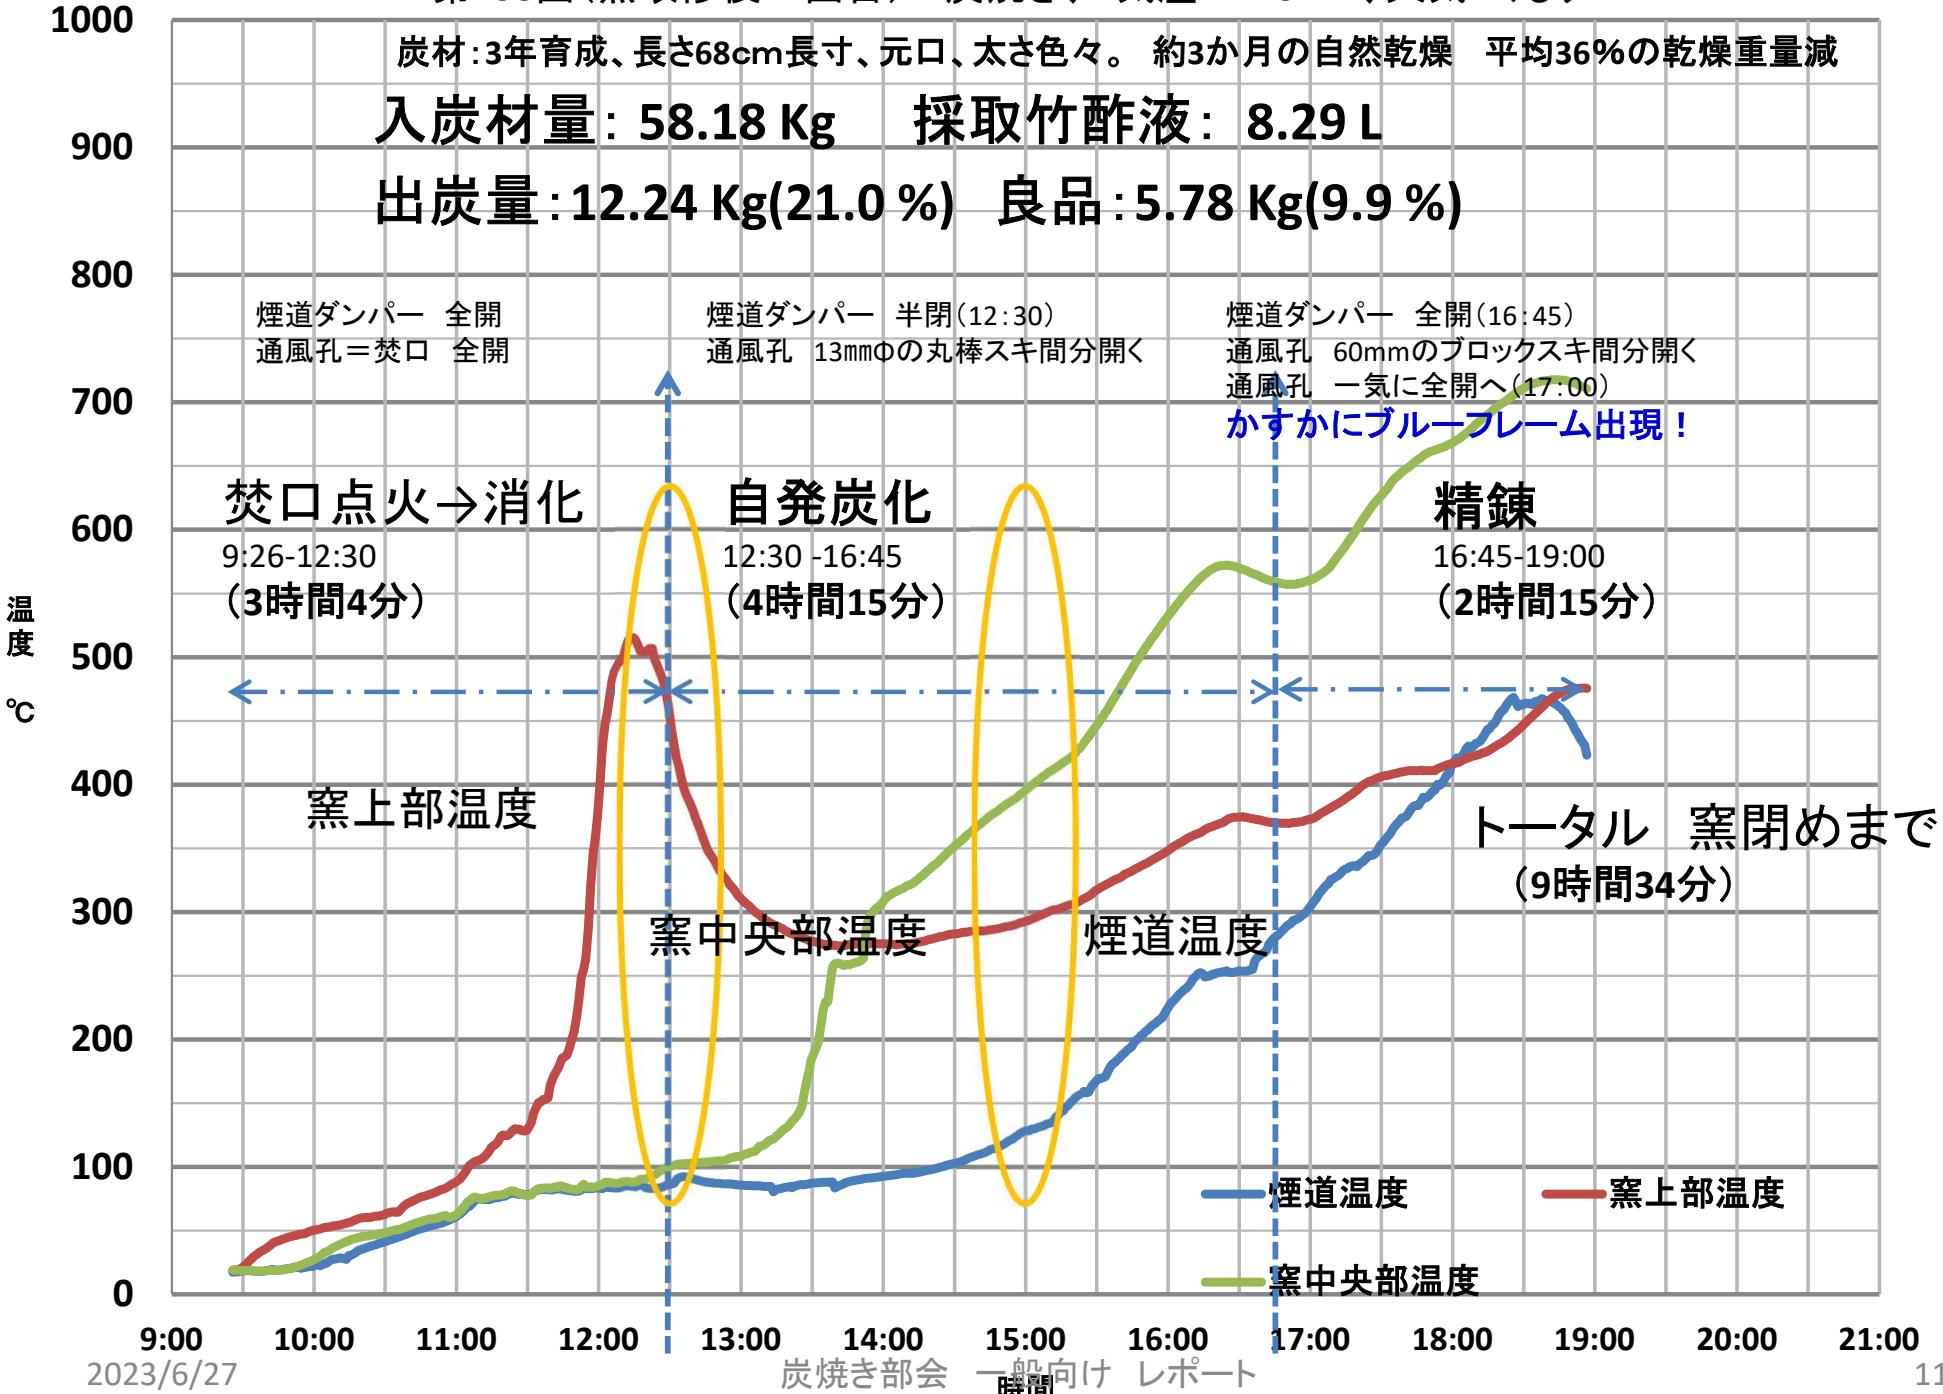
2023年5月20日(土) 宮谷戸 MK-2窯 竹炭焼き結果

第238回(窯改修後22回目) 炭焼き、気温 17.5 °C、天氣 くもり

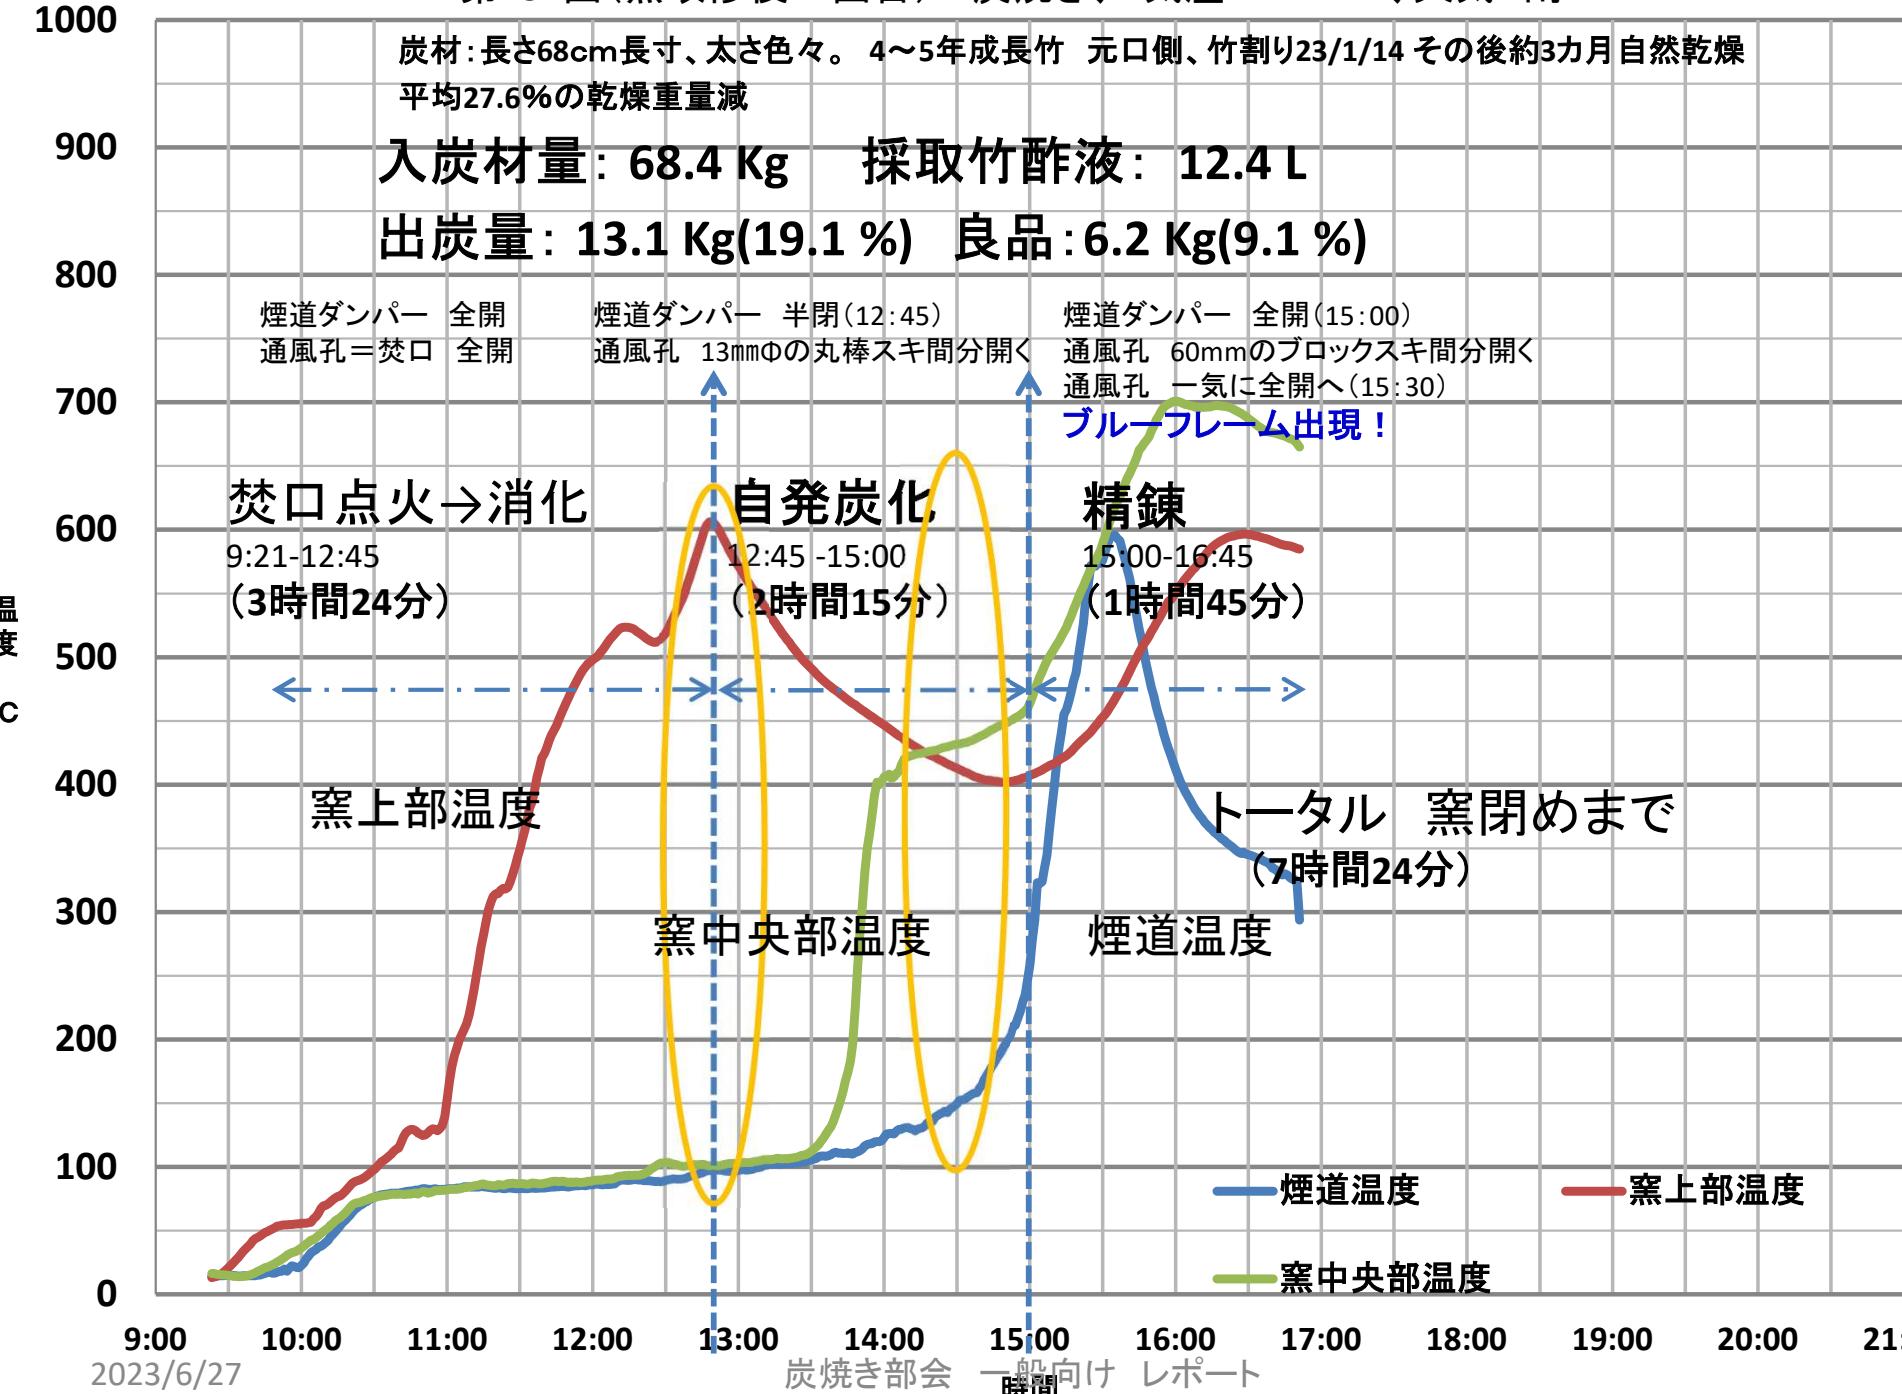
2023年4月15日(土) 宮谷戸 MK-2窯 竹炭焼き結果

第237回(窯改修後21回目) 炭焼き、気温 11.7 °C、天氣 雨

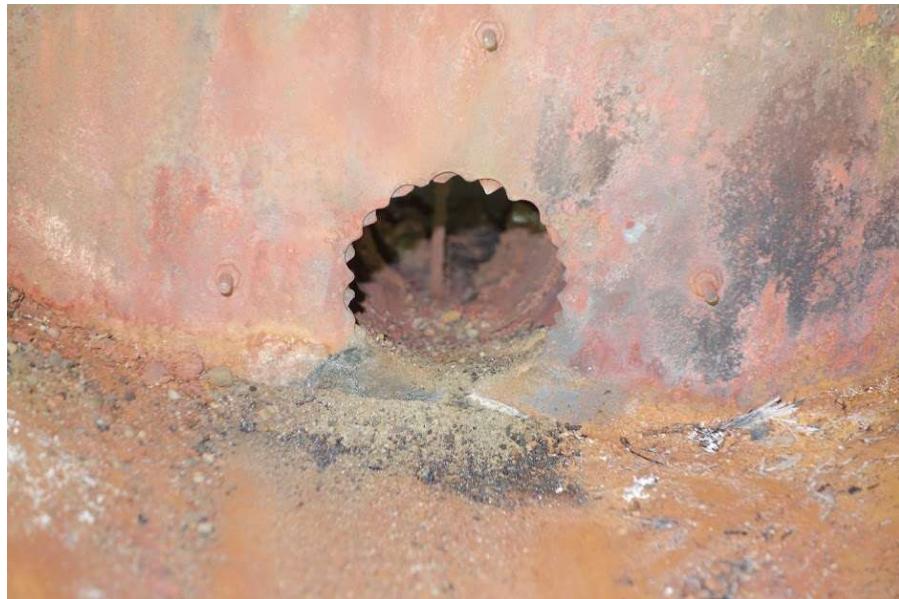
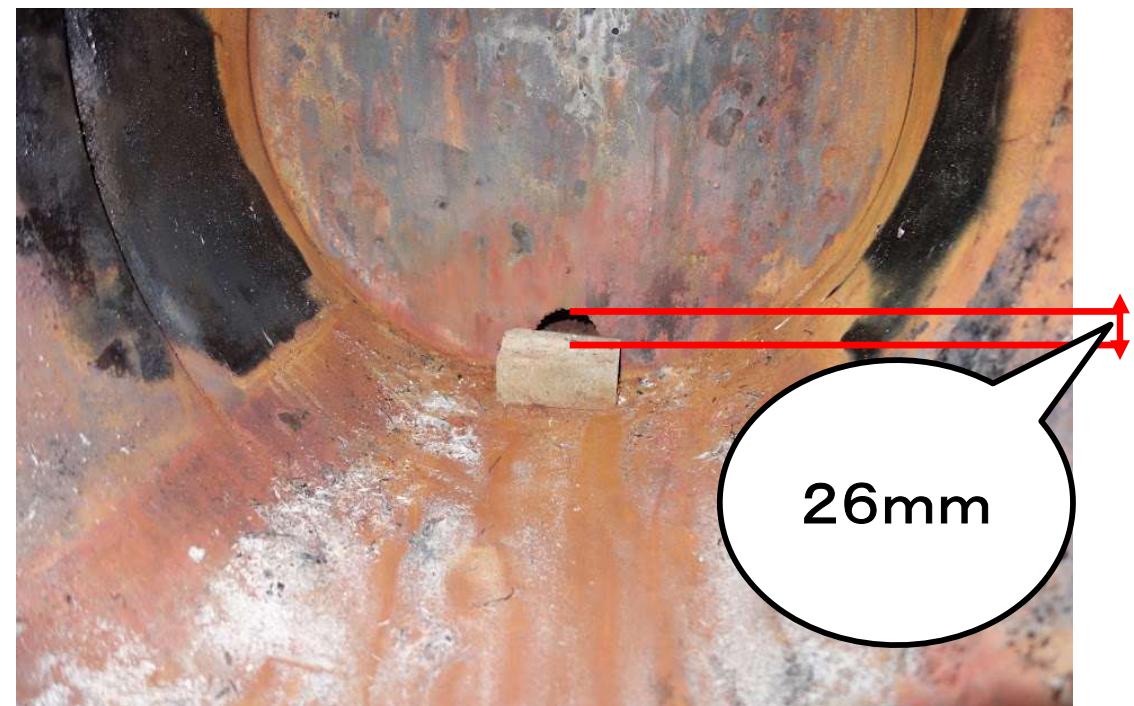
窯 奥底部、煙道入口の絞り レンガ
直径 約60→26mm(レンガ設置後、半円上部高さ)の
入口(=窯出口)へ絞っている

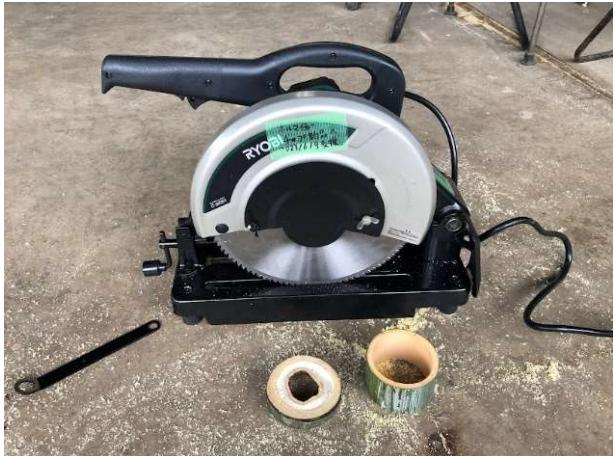
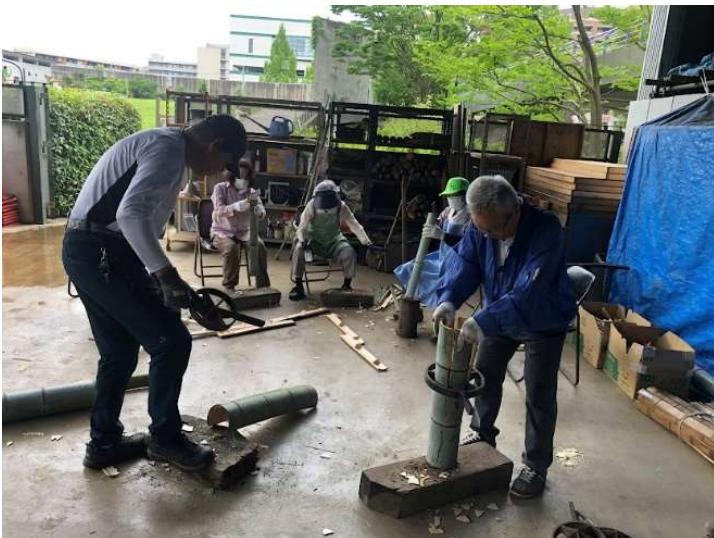
更新した高速切斷機による竹カットと竹材づくり

劣化故障した旧モデルと基本スペックは同じ。高速切斷機にチップソーを付けての竹切断。作業者限定で使用

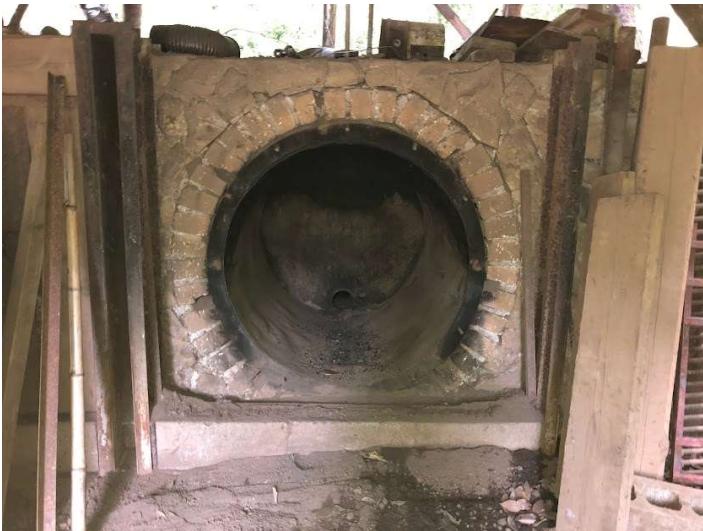
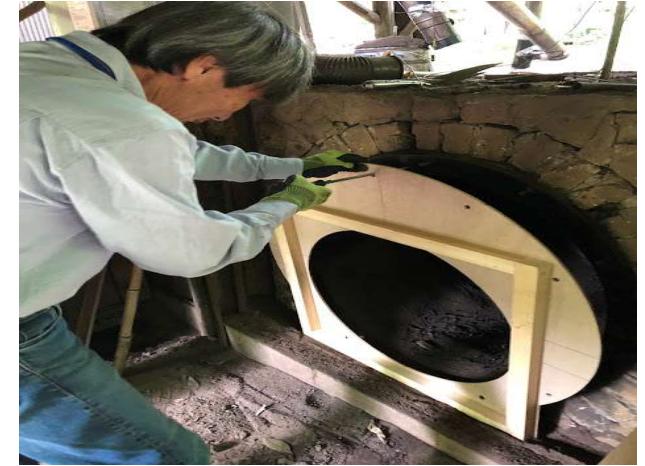
前蓋部分、検証用1/1モデルを作成し現場でチェック中

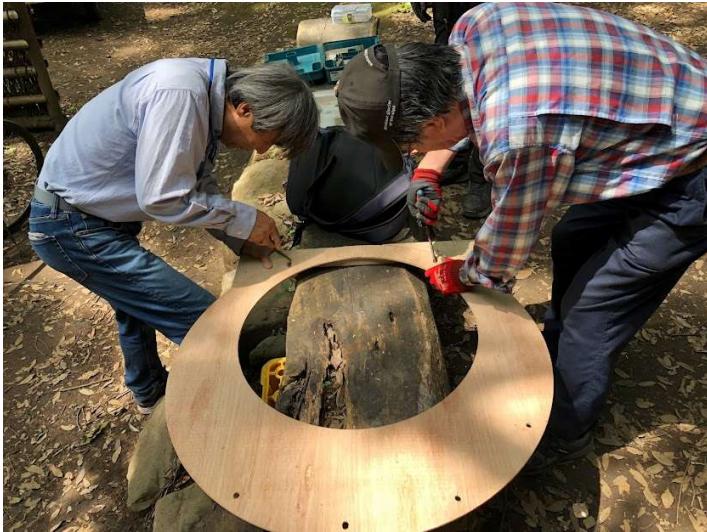
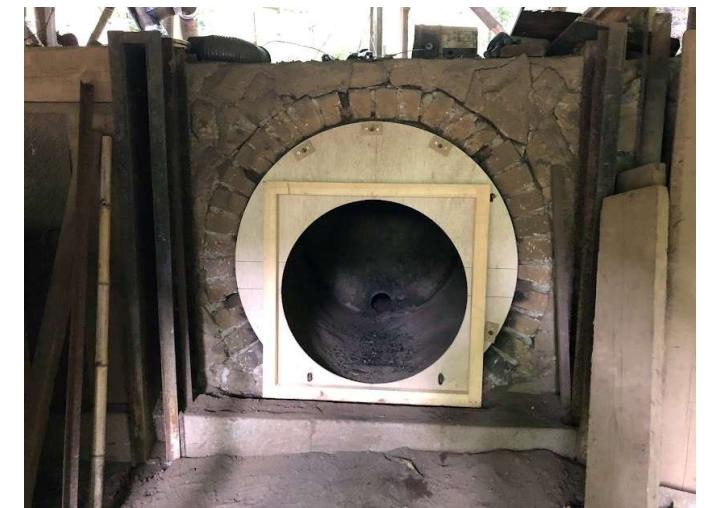
既存窯のオスネジ
の位置に合わせて、
蓋の取り付け穴位
置 調整中

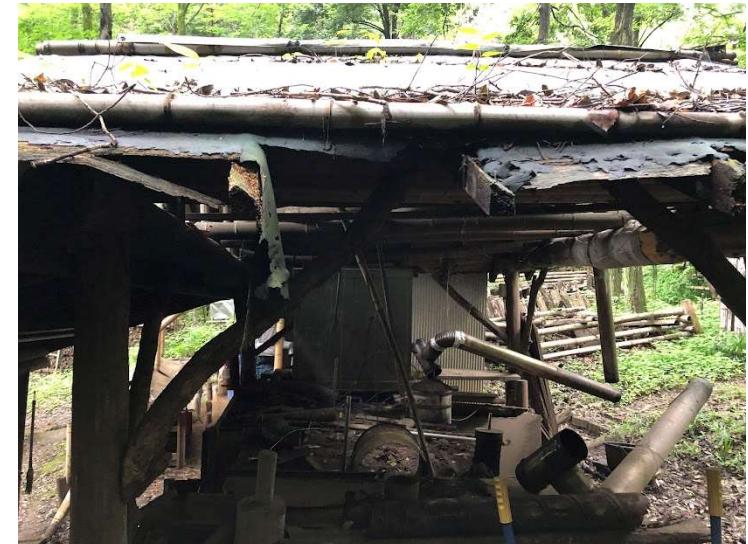
宮谷戸窯 炭焼き小屋 屋根の補修が必要な部分

劣化が進み、
窯小屋屋根
の軒先から
裏板が腐敗
し、脱落
