横浜市 自然体験施設
NPO都筑里山倶楽部 炭焼き部会

2024年1月度 炭焼き部会
レポート

改修窯
2回目火入れ

炭焼き部会 1月度 活動レポート

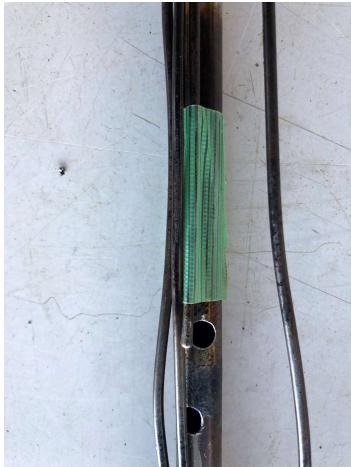
熱電対先端より20mm下に充填剤(耐熱セメント)を注入する孔を追加加工

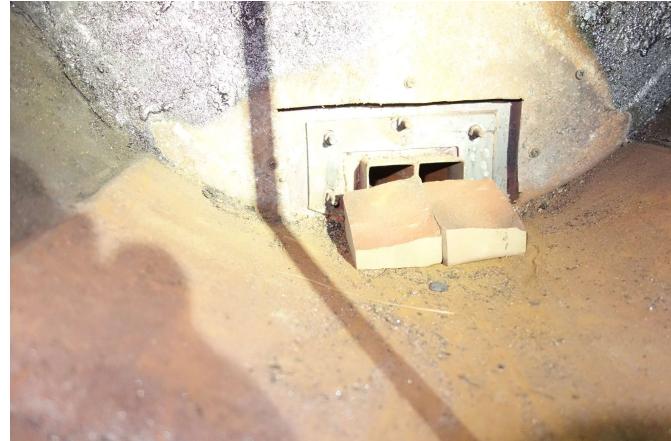
レンガを置いて、煙道入口高さを40mmから19~20mmに絞り込む(詳細、次ページ)

レンガで煙道入口の高さ方向を オリジナル40→18~20mm
に絞った部分の拡大写真とロストルと熱電対センサー管の全景
狙いは、窯内の煙の循環をスローにし、炭化をゆっくり進行させること
この煙道出口と焚口の開口部 の位置とサイズの関係で窯内の流れが変化する

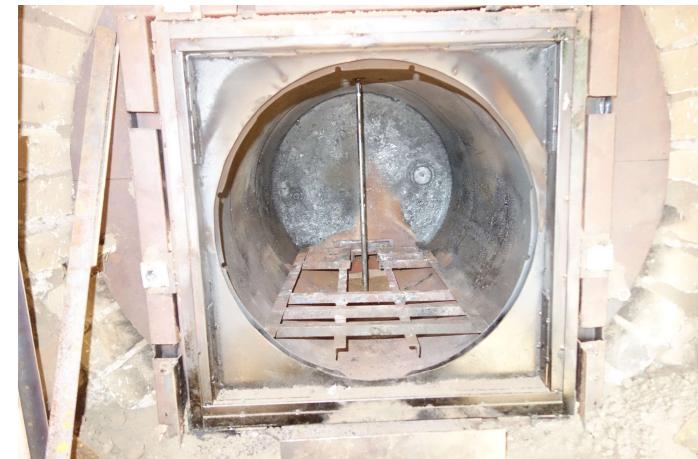
窯内のロストル、熱電対ガイド管、煙道絞り込みレンガの全体写真

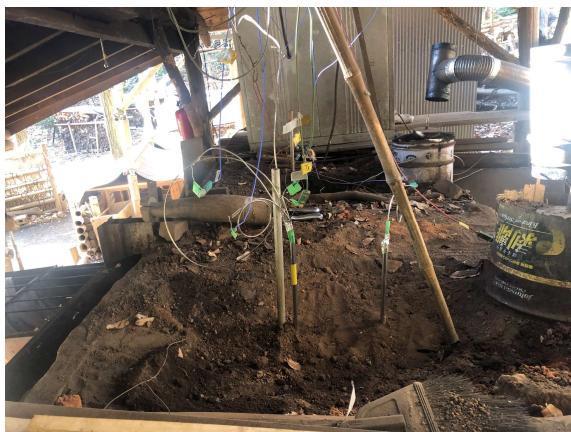
窯中間部の温度を200mm奥で追加測定。このSUS管は、ドラム缶内へ貫通していない

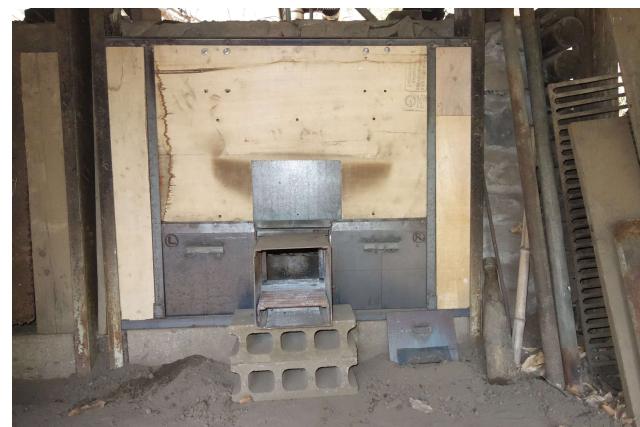
焚口上部の合板はカットし、炎がかかるても燃えない裏面の鉄板を露出させた

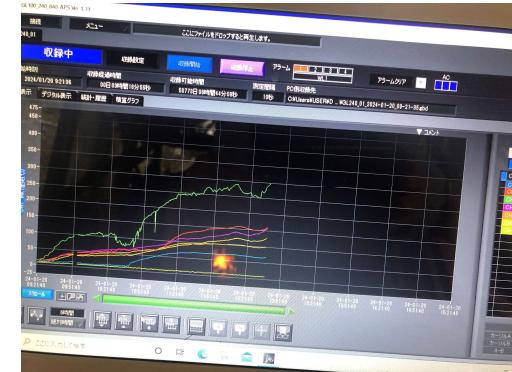
自発炭化中の 温度推移

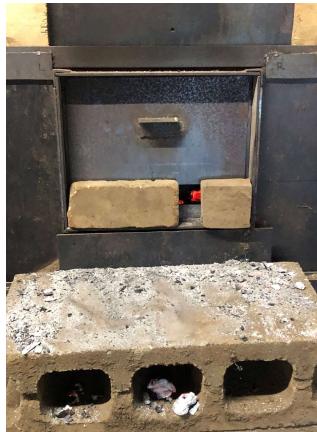
炭化中の空気取り入れ口のサイズを決定

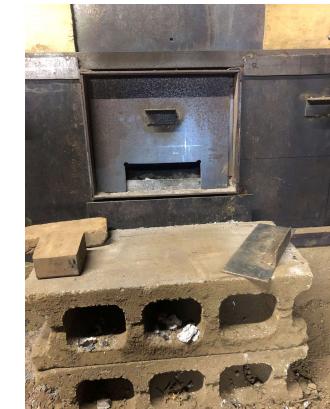
精錬開始直後30分間の空気取り入れ口サイズ。その後全開へ

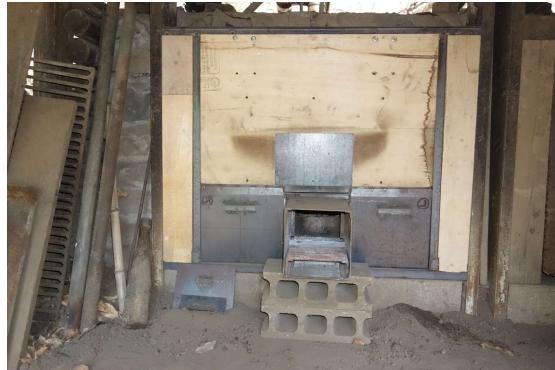
脱着式焚口、土留め前板の分割構造で 軽量化を実現

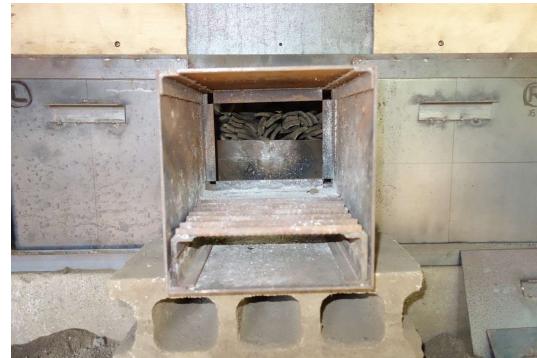
取り付けた焚口から窯内を見る。窯内への熱風取り込み口のサイズと位置が重要な設計ポイント

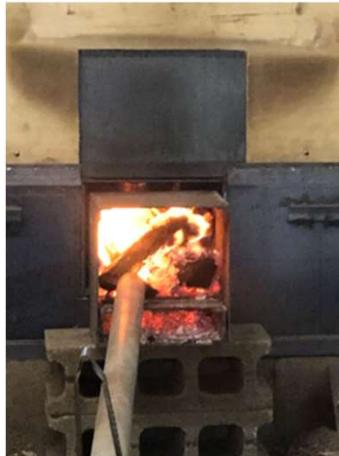
焚口で薪に着火し、熱風をファンで窯内へ送り込む

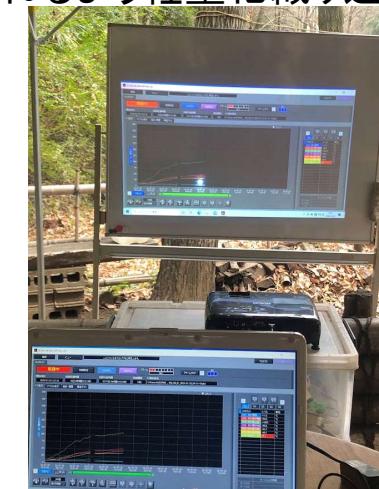
窯内の温度をモニター。PC画面をプロジェクターで拡大し、参加者全員が見れるよう工夫

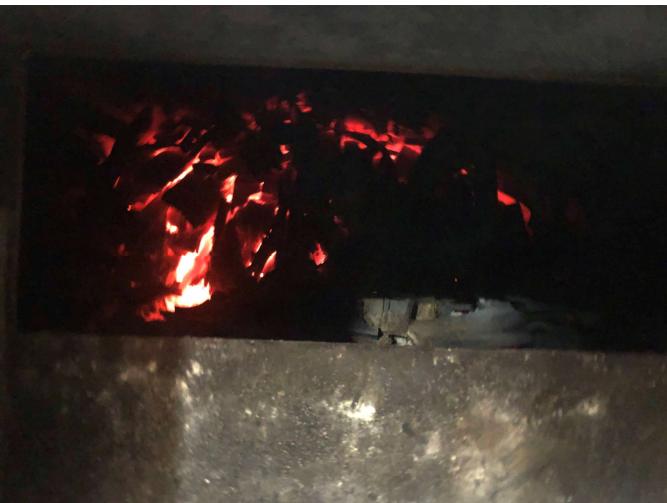
精錬 前蓋全開 直後。空気が入り、窯内ガスが燃焼し、次第に窯内が明るくなり、温度急上昇

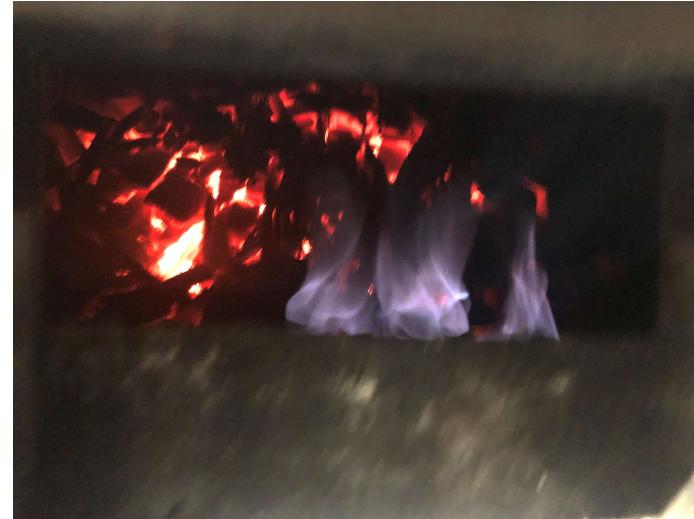
ブルーフレームが竹炭の手前の
すき間から 湧きあがり始める

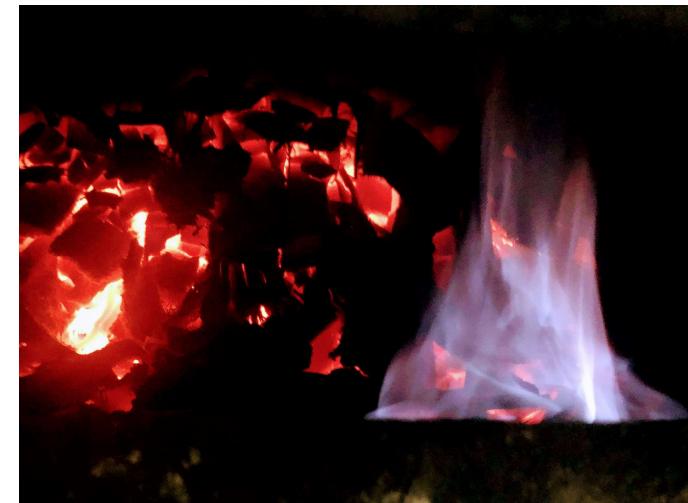
ブルーフレームが竹炭の手前の
すき間から 湧きあがり始め、全
面に広がった

- 1月より、2回目となる改修窯(MK1)に改善を織り込んで炭焼きを行なっていくこととした
 - 1月13日(土) 窯詰め。4~5年成長した自然乾燥322日(10.6ヶ月)、32%重量減の竹材を使用。一般参加、1家族、2名参加。
 - 1月21日(土) 火入れ。天気予報通り昼前から冷たい雨が降り出し、公園を散策する人影もまばらであった。一般参加者なし
 - ドラム缶の煙道入口を狭めて炭化がじっくり進行するように条件を変更した効果が大きかった。精錬時に852°まで窯内最高温度の上昇が確認でき、今まで見たことのない窯入口側にオーロラのように揺らぐブルーフレームが出現。動画リンク先をご覧ください。 <https://photos.app.goo.gl/YovVKEhgR2hCjpVF8>
 - 窯中間部の温度のアップダウンの解明をトライ
 - 前回とモードが異なる 再び奇妙な変化を示した。
 - SUS管の温度が窯の外でも手で触れない程上昇していることを確認
 - 奥200mmに2本目の窯中間部の温度を測定するSUS管をセットしたが、こちらはMK2と同じようななだらかな温度推移を示した
 - 1月27(土)窯出し、良品選別 一般参加者なし。炭焼き実施中の のぼり旗を見られ多数の公園散策者の見学あり
 - MK1(改修窯) 出炭率25.3%、良品率14.8%と過去の平均値を上回る好結果。選別時に硬い竹炭を示す金属音も確認された

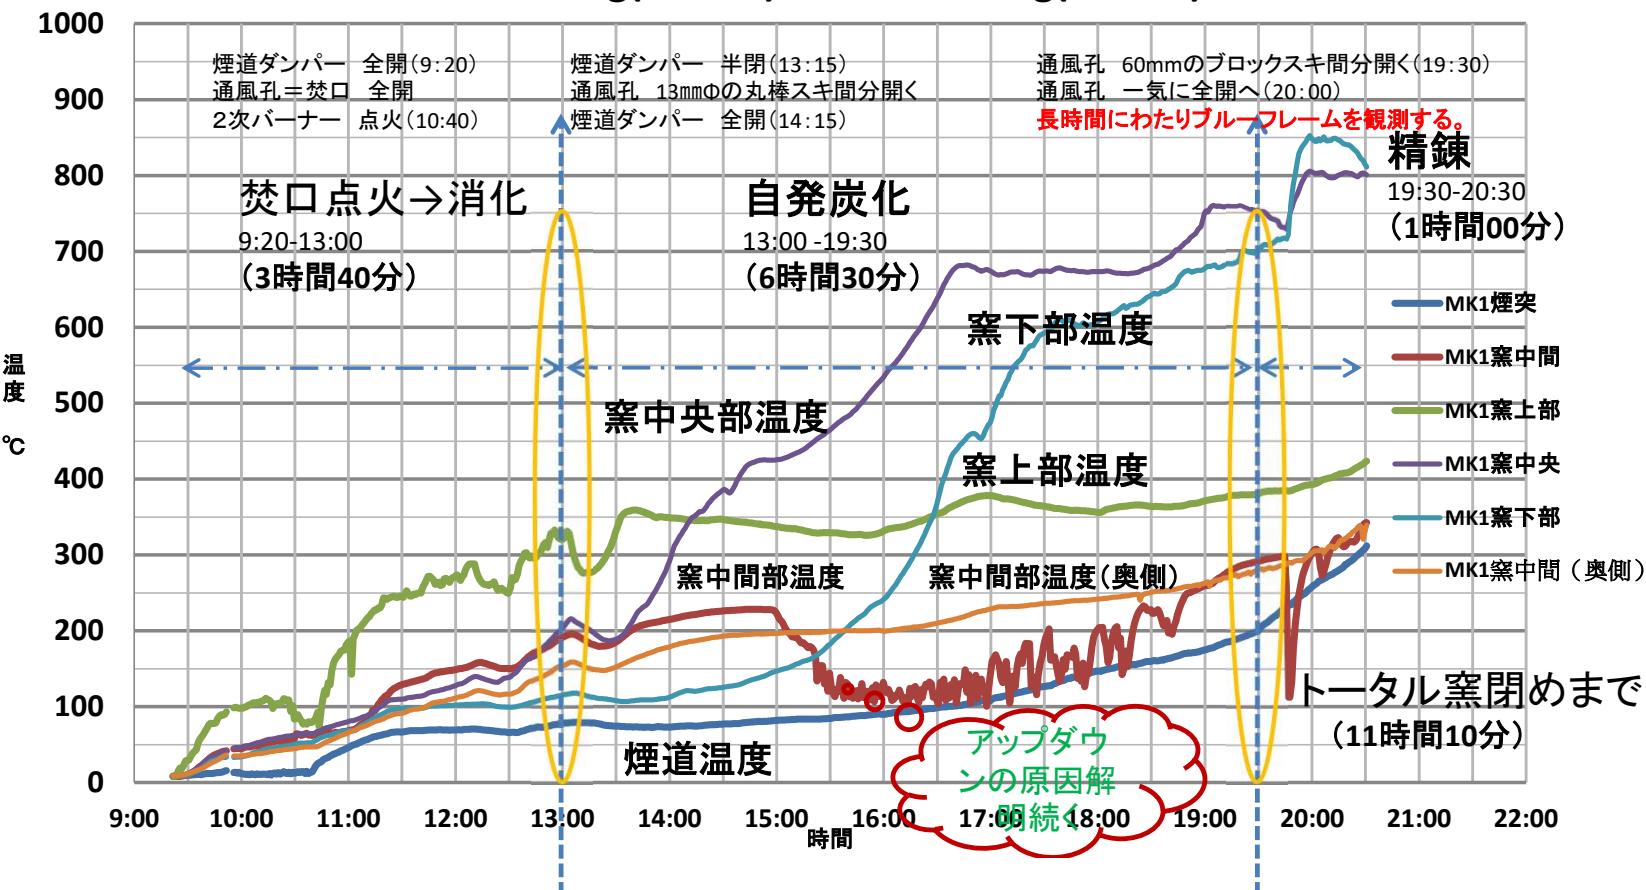
2024年1月20日(土) 宮谷戸 MK-1改修窯 竹炭焼き結果

第244回(窯改修後2回目) 炭焼き、気温 7.4 °C、天気 曇りのち雨

炭材: 4~5年成長の自然乾燥322日(約10.6ヶ月)、平均32%重量減の竹材、太さ色々、長さ68cm長寸、

入炭材量: 55.85 Kg 採取竹酢液: 8.8 L MK-1 窯下部

出炭量: 14.12 Kg(25.3 %) 良品: 8.28 Kg(14.8 %) 最高温度852.3°C

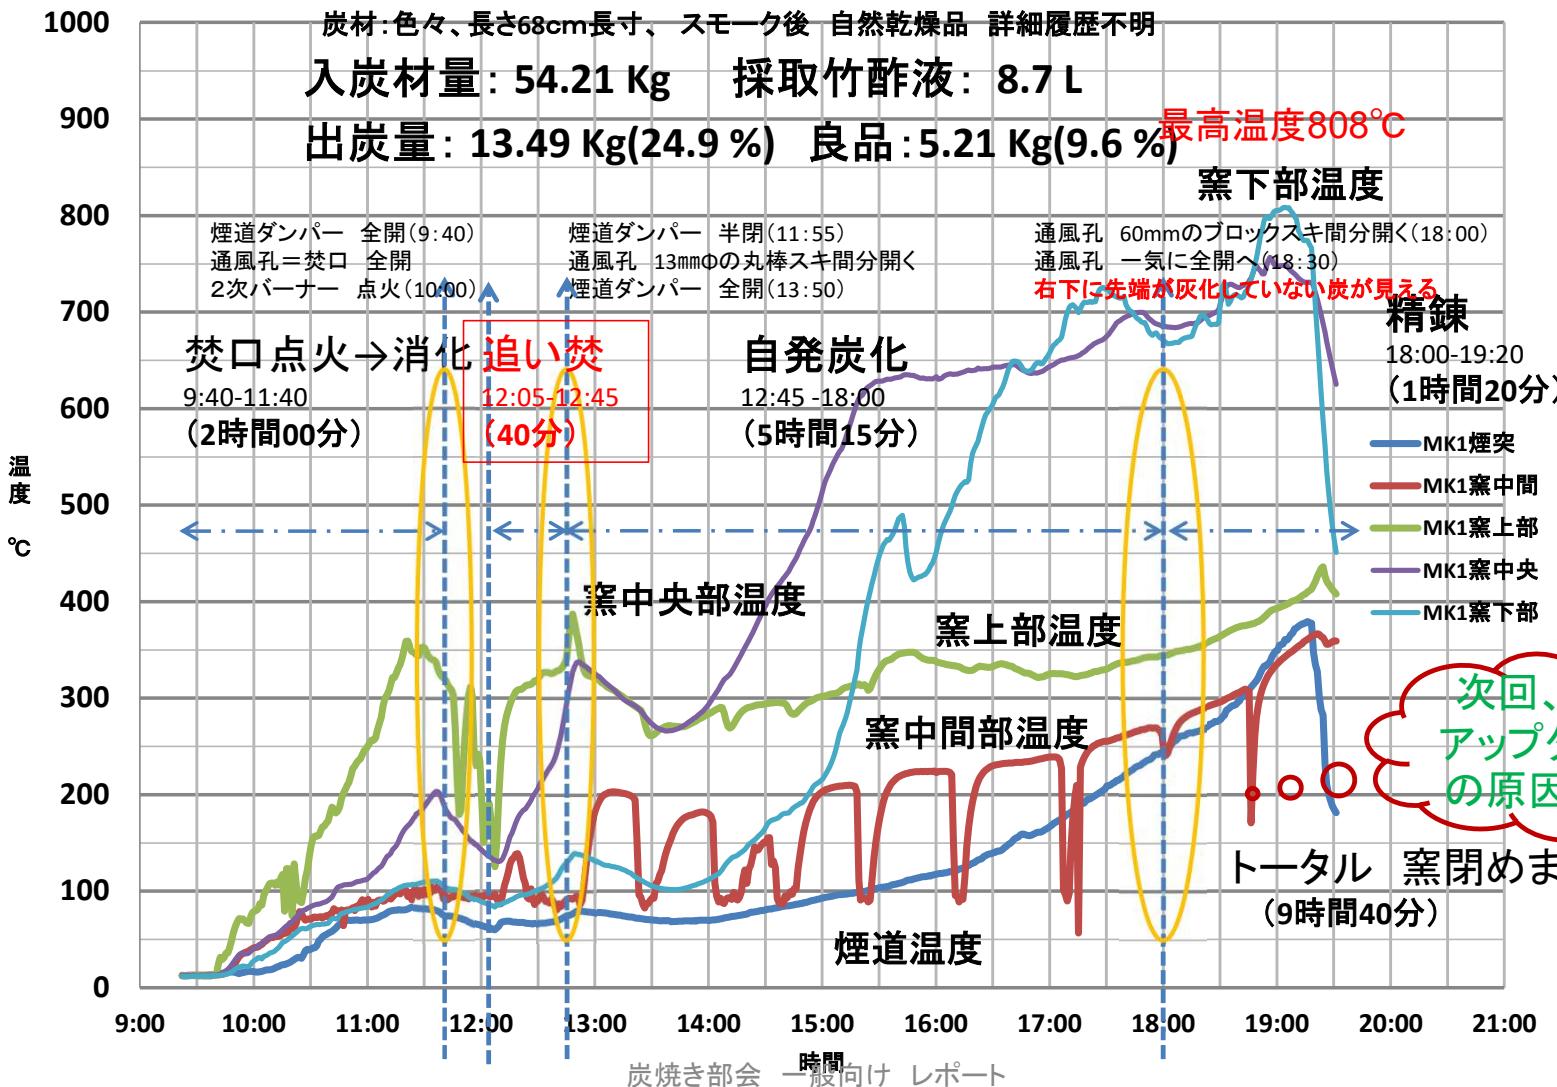
2023年12月16日(土) 宮谷戸 MK-1改修窯 竹炭焼き結果

第243回(窯改修後1回目) 炭焼き、気温 15.0 °C、天気 晴れ

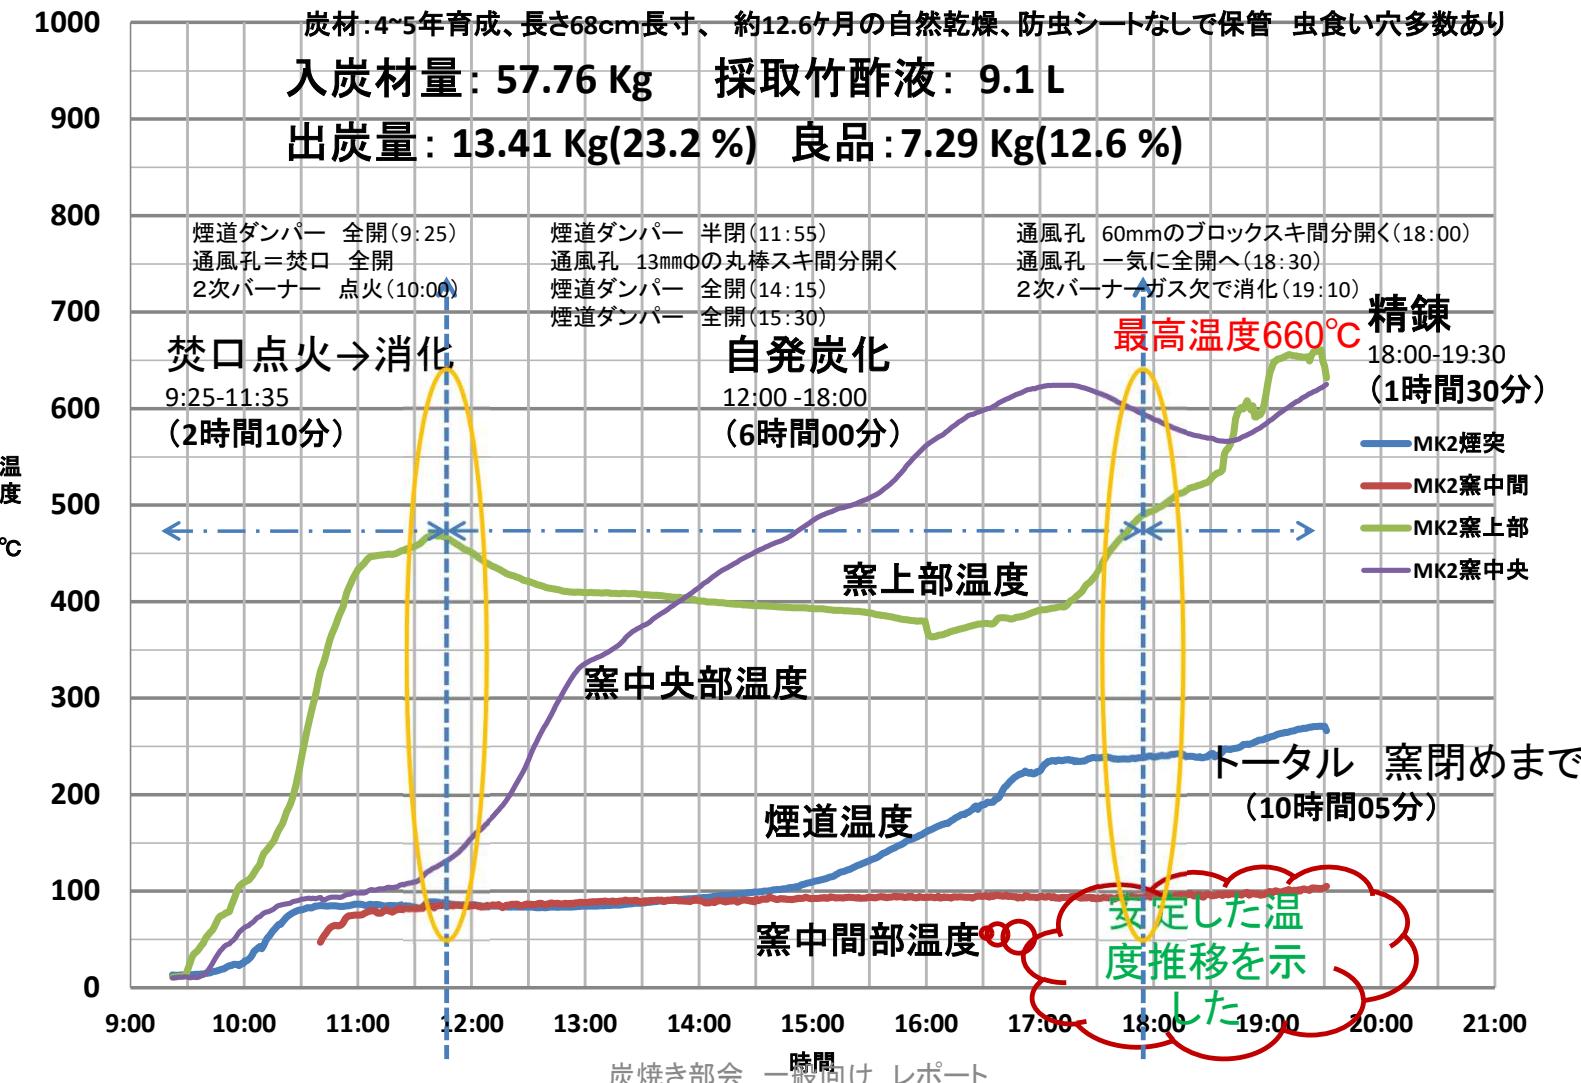
2023年12月16日(土) 宮谷戸 MK-2窯 竹炭焼き結果

第243回(窯改修後27回目) 炭焼き、気温 15.0 °C、天気 晴れ
