# 2024年12月14日(土) 宮谷戸 MK-1改修窯 竹炭焼き結果

第252回(窯改修後10回目) 炭焼き、気温 8.3°C、天気 晴れ

## <今回の炭焼きにおける問題>

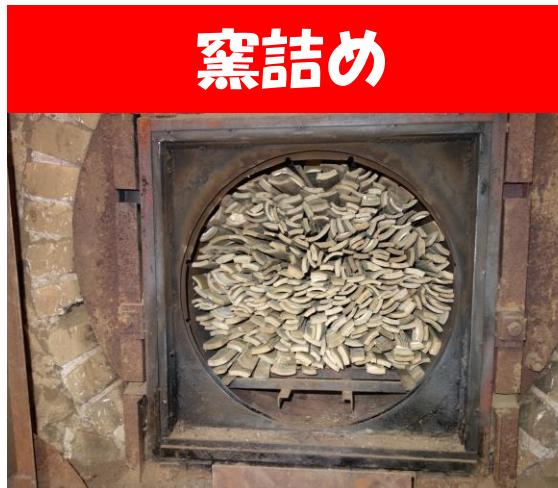
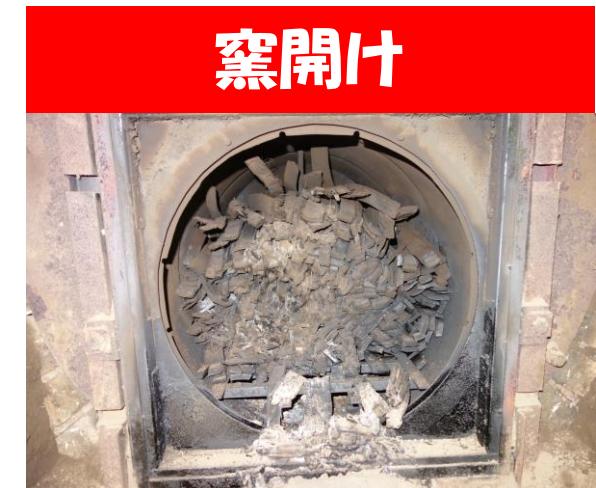
- ・ 炭材：長さ68 cm（伐採日 2024年1月12日）
- ・ 乾燥日数 丸竹：260日（約9ヶ月）竹割後：72日（約2ヶ月半）
- ・ 入炭材量： 60.43 kg
- ・ 出炭量： 16.83 kg (27.9%)
- ・ 良炭量： 7.67 kg (12.7%)
- ・ 採取竹酢液： 12.4 L

窯出しの様子と  
今回の製品

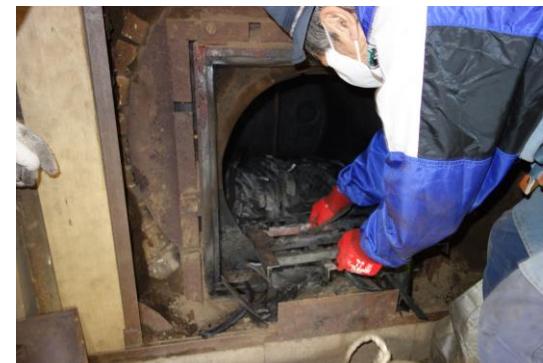
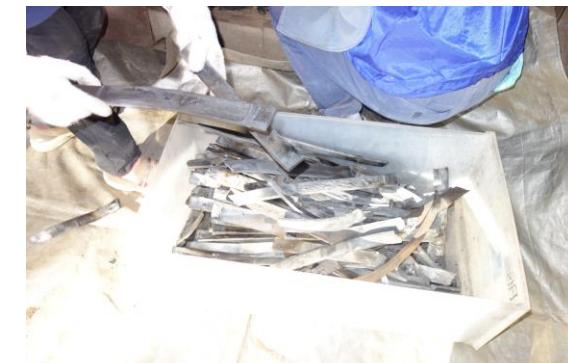
炭材: 長さ68cm長寸 (伐採日 2024年1月12日 乾燥日数 丸竹: 260日、割竹: 72日)

炭材量: 60.43 Kg 採取竹酢液: 12.4 L 出炭量: 16.83 kg (27.9%) 良品: 7.767 kg (12.7%)

前々回10月の炭焼き時と同様に、窯内部の温度は精錬前にはそれなりに上昇した（上：380°C、中：590°C。下部：520°C）ものの、精錬開始タイミングでは煙道口の温度が100°C程度しか上がりらず、終盤では煙が窯前面から漏れ出てくるバックフローが起きた（この時点で窯裏側のひび割れを点検した）。そこで、窯内部の対流を促すために1時間半にわたり焚口（=通風口）の閉&開を数回繰り返し精錬を行った。バックフローは少しずつ減少し、煙道口の温度は100°Cから150°Cまで上がったが、バックフローが完全になくならなかつたため、これ以上の精錬を断念し窯締めとした。結果として、回収率・良炭率は予想に反して従来平均よりも高かった（上部は柔らかい炭が多く、下部は硬い炭が多い印象）。

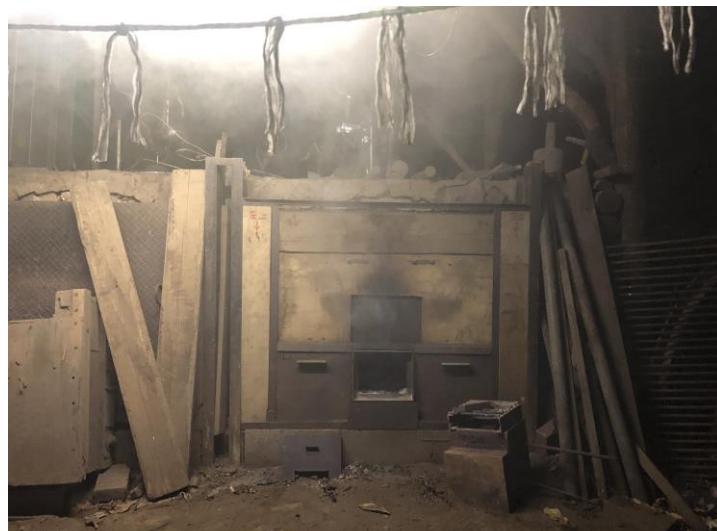
炭焼き終盤のバックフロー

この推測を確認するため、次回の炭焼きでは、まず、①「窯前面の開口部分を炭化の途中から全閉すれば煙道への通風口経由の外気の流入がなくなり、再び煙道温度が上昇して精錬がうまく行くようになるのではないか？」との仮説の確認を行う（炭化が止まってしまう可能性も懸念される）。①の方法で煙道温度が上昇しなかった場合、次の検証として②窯裏面のひび割れをコンクリートなどで塞ぐ、あるいは窯背面を解体し目視調査することで外気の流路を特定し、対策を行って、煙道温度が100°Cから250°C以上に上昇する過去の状態に回復させられるかどうかを見極めることにした。

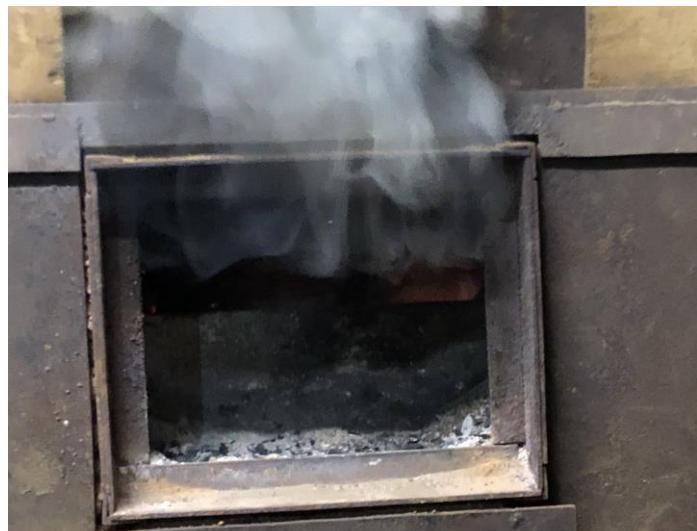
精錬中のバックフロー
