# 2025年2月度 炭焼き部会レポート

# <竹炭の質・収量の改善に向けて>

# <挿入した煙突缶と窯-煙道を連結する接続部品の構造および位置関係>

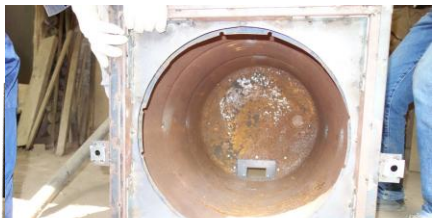
ドラム缶窯-煙道接続口

煙道底部に挿入してある接続部品のエッジ（写真上右、青丸）は左右と中央部の計3カ所あるが、追加挿入した新品煙突缶の直径（赤の矢印寸法）が左右エッジ幅（黄の矢印）より小さく、中央エッジにあたって底つきとなって接続されており、煙道煙突への上下方向の接続部の隙間は5mm前後と非常に狭く、通風孔はかなり絞られていたと思われる。→精錬中の軽微なバックフローの原因か？

（工夫2）煙突内部（垂直坑）に新品煙突缶を挿入（二重化）、外部からの冷気流入を制御

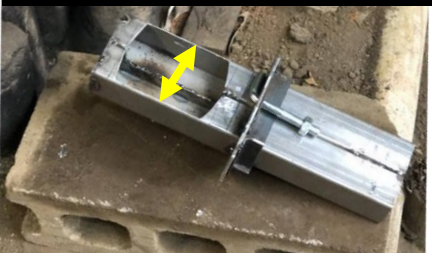
【煙道 接続部 部品】  
通称：弁当箱（設置前）

旧SUS窯の窯-煙道接続部品である「90° 煙突エルボ」は、一昨年の窯解体時の点検では酸化による損傷で激しくボロボロになっていた（写真下右）。改修した新窯では、窯と煙道を接続する部品：通称 **弁当箱（赤矢印部分）** は旧SUS煙道に対してオープンな状態で配置されている（設計図：右上）。

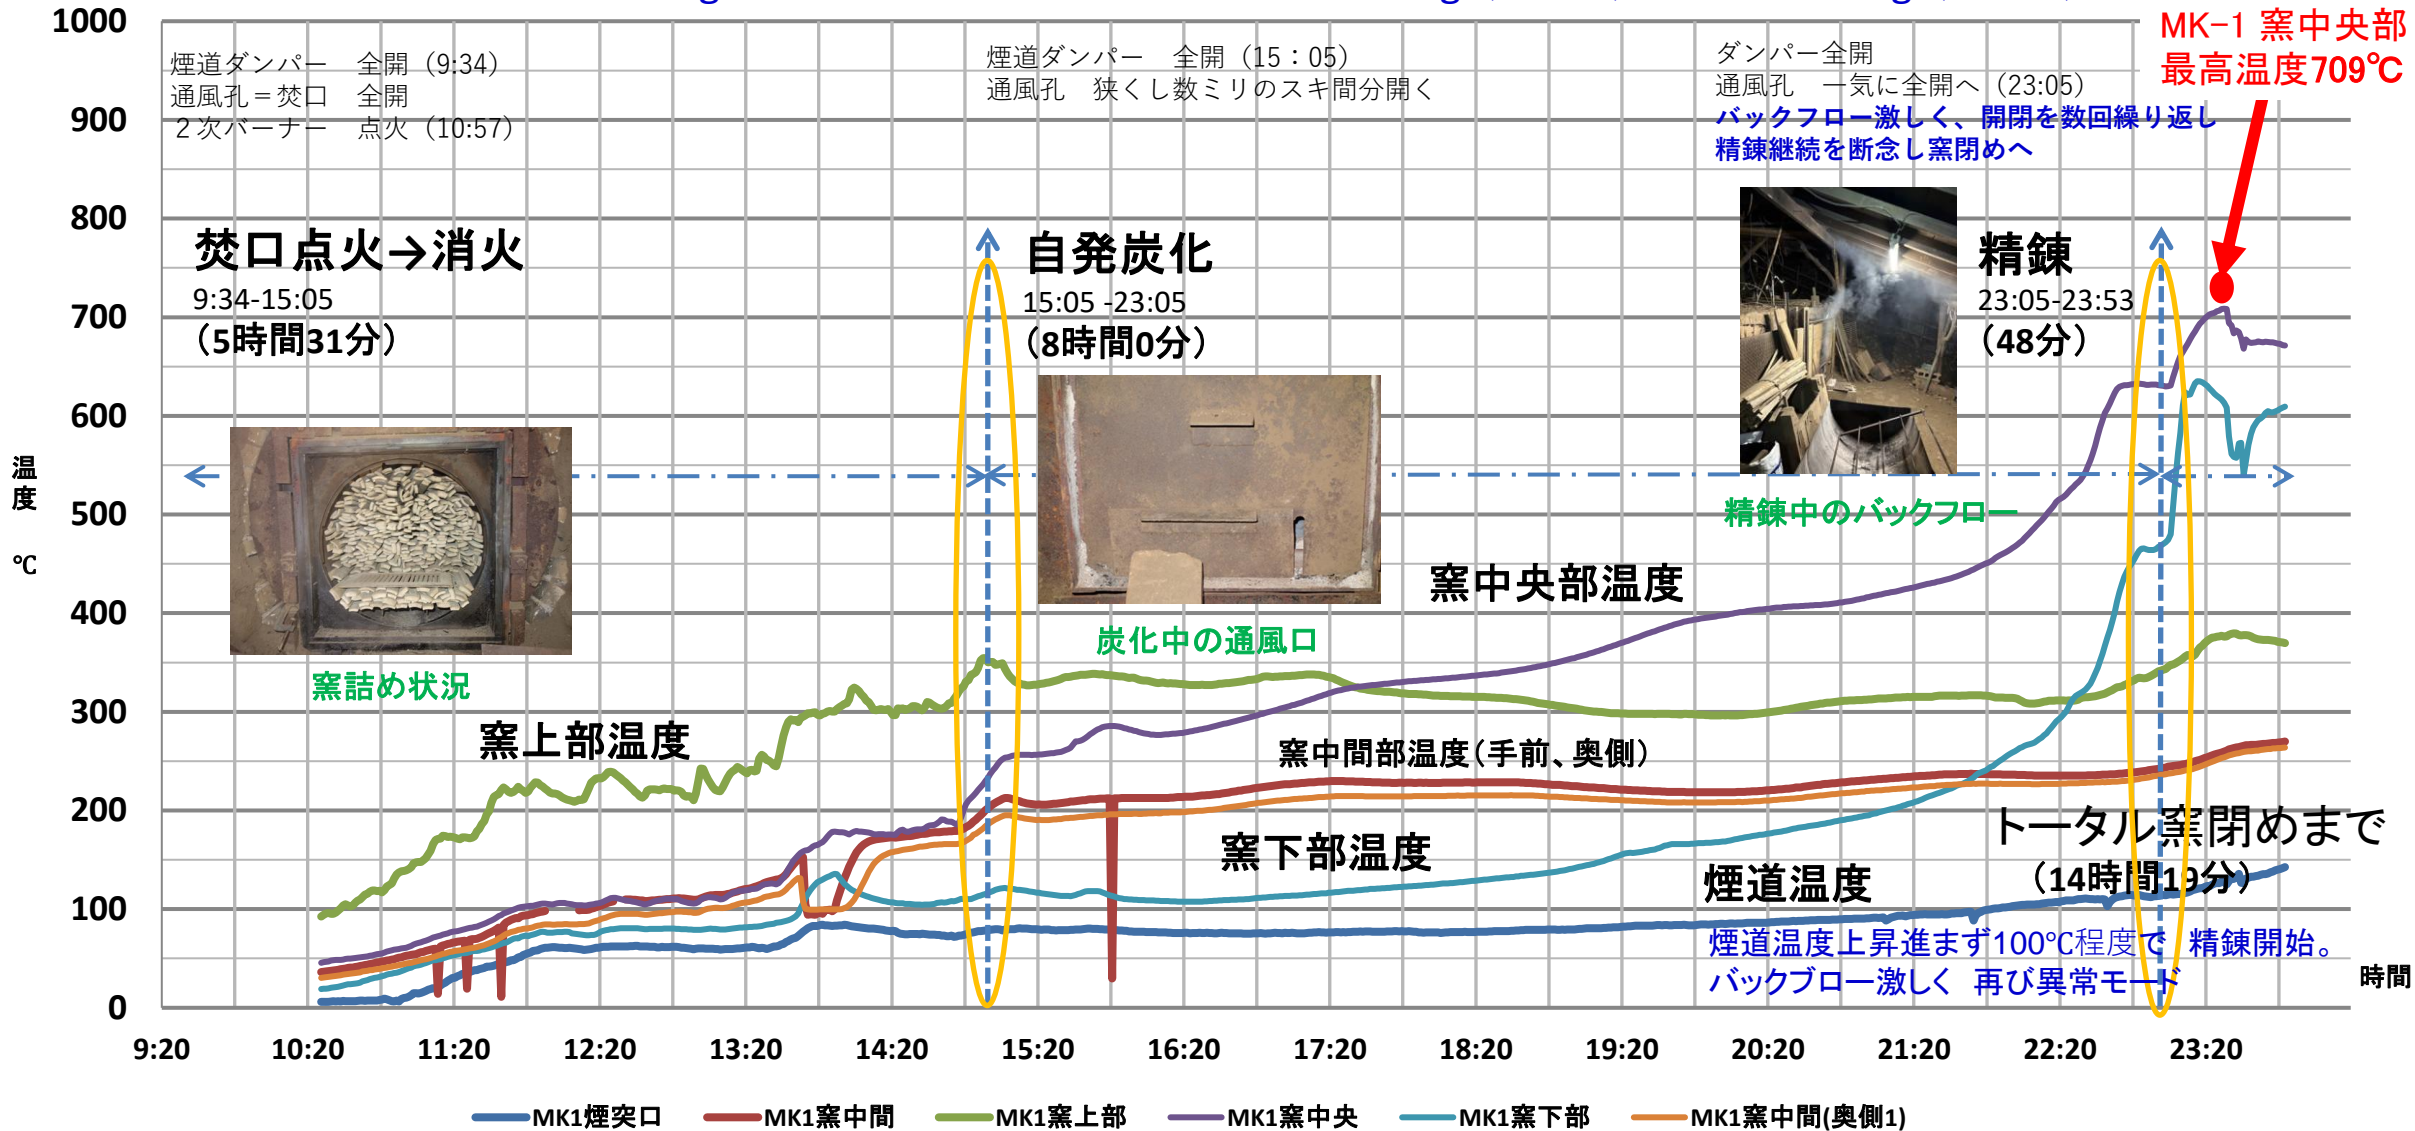
# 2025年1月18日(土) 宮谷戸 MK-1改修窯 竹炭焼き結果

第253回(窯改修後11回目) 炭焼き、気温 5.5℃、天気 晴れ

炭材：長さ68cm長寸 (伐採日 2024年3月13日 乾燥日数 丸竹：23日、割竹：288日)  
入炭材量：65.26 Kg 採取竹酢液：12.9 L 出炭量：19.44 Kg (29.79%) 良品：7.54 Kg (11.55%)

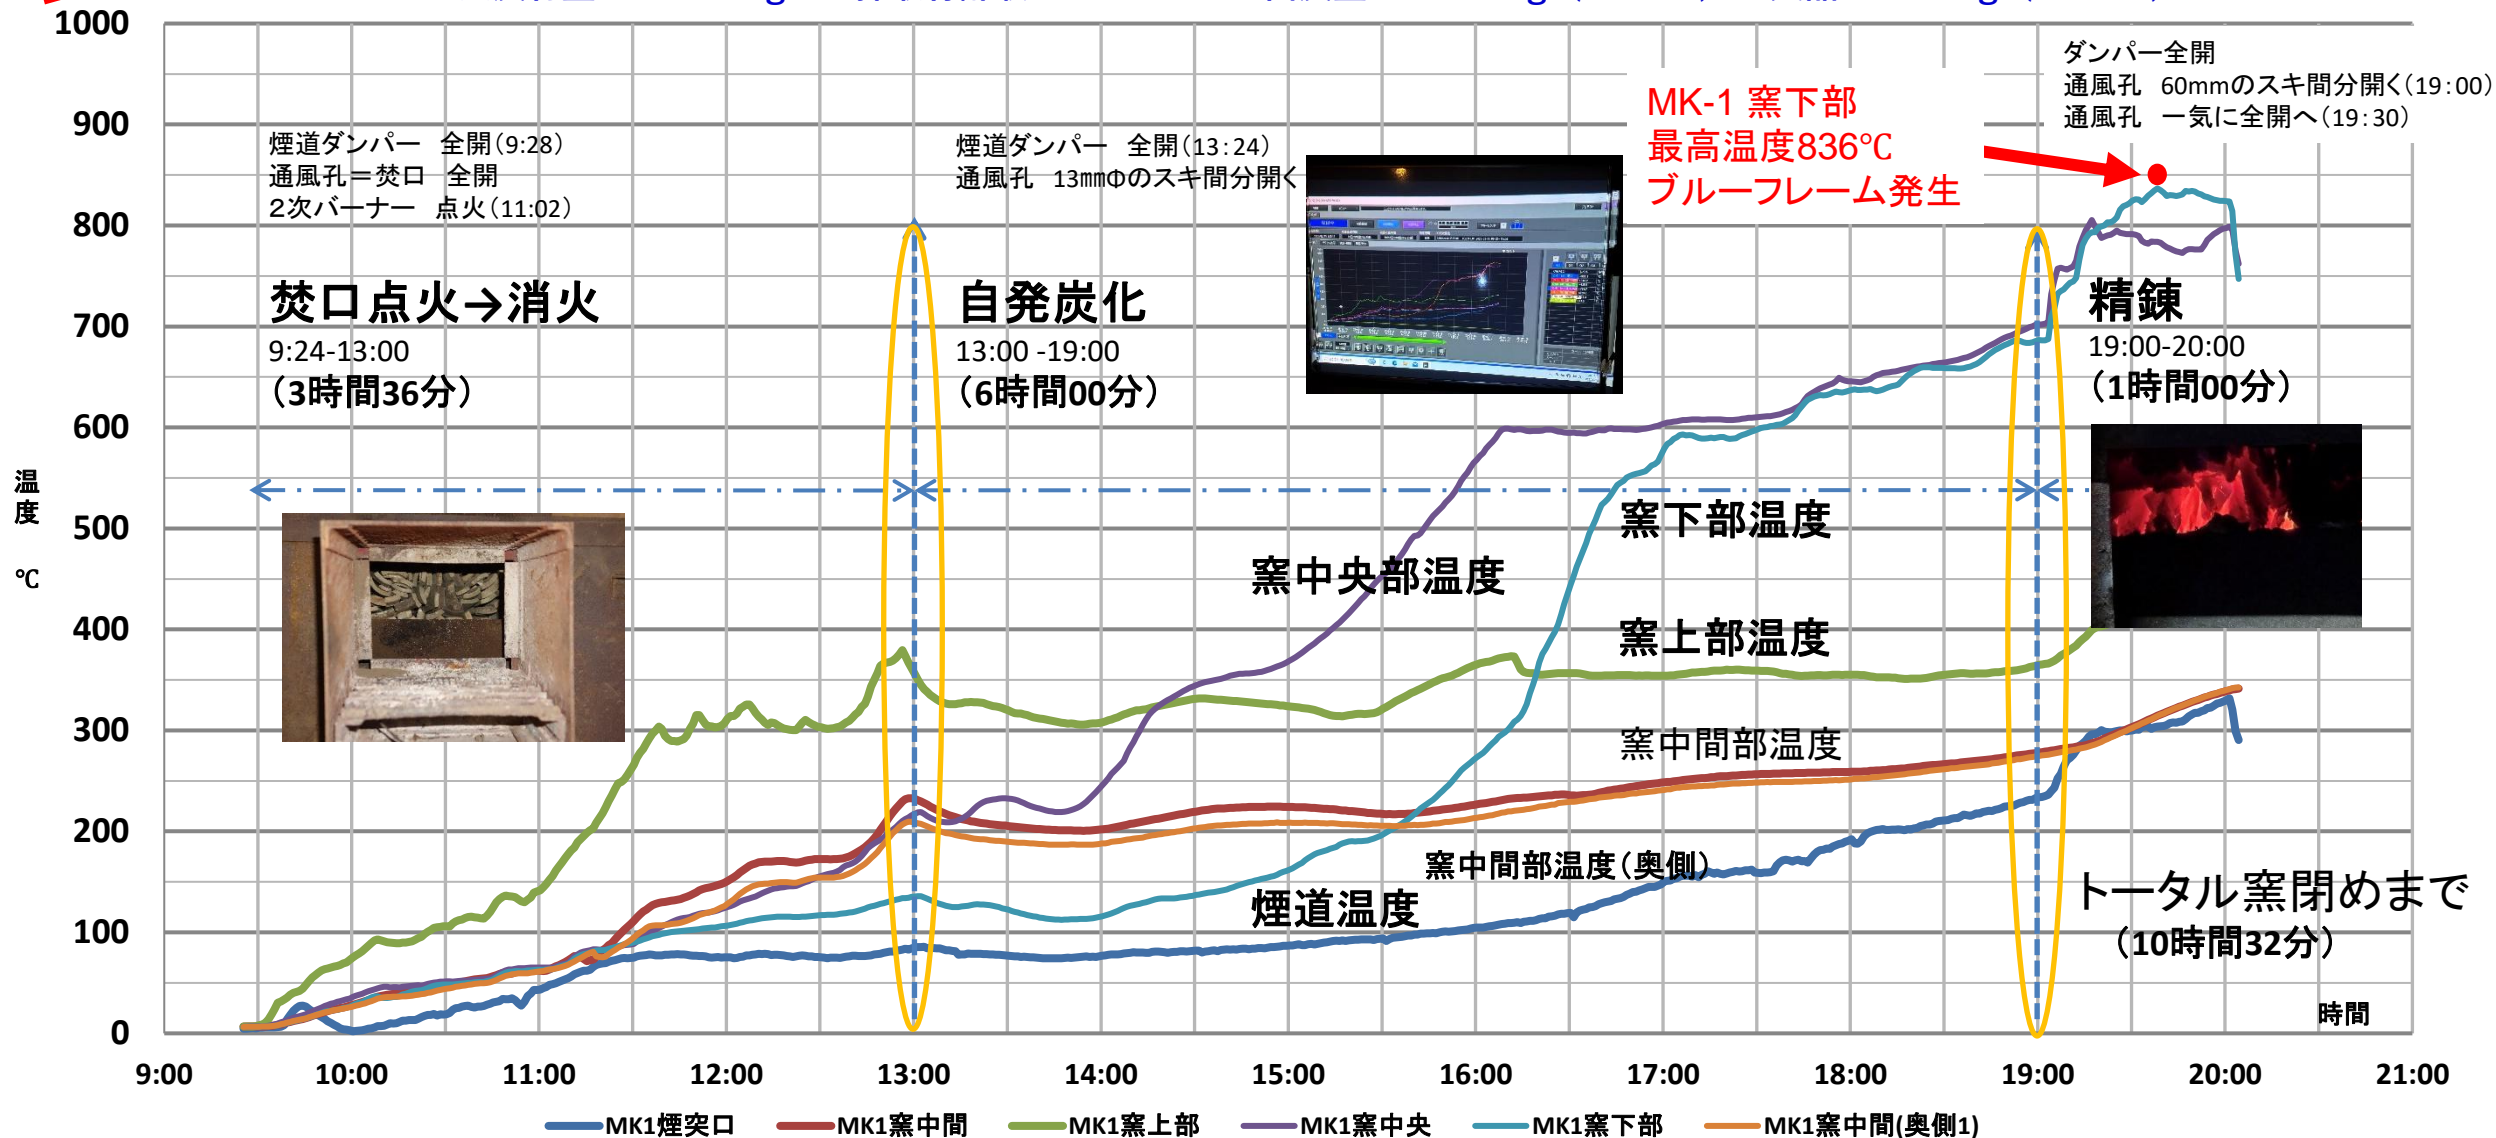
# 2025年2月15日(土) 宮谷戸 MK-1改修窯 竹炭焼き結果

第254回(窯改修後12回目) 炭焼き、気温 10℃、天気 晴れ

炭材：長さ68cm長寸 (伐採日 2024年3月13日 乾燥日数 丸竹：185日、割竹：154日)

入炭材量：66.54 Kg 採取竹酢液：13.26 L 出炭量：16.55 Kg (24.78%) 良品：7.96 Kg (11.96%)

自発炭化反応中の温度は煙道口で330℃、窯下部で830℃まで上昇し、終盤に軽微な煙のバックフローが起きたものの確かな精錬を示すブルーフレームを長時間観察できた。竹炭の出来として質・量ともに以前と同様の域まで戻すことができた。したがって、煙道口付近の固形物除去（工夫1）と煙突内部（垂直坑）への新品煙突缶挿入（工夫2）の効果があったものと思われる。

次回は上記煙突缶の効果（工夫2）をさらに確認するため、外した状態で確証実験を実施することになる。
